Stadt Balve
Untere Denkmalbehörde
Widukindplatz 1
58802 Balve

Projekt: **Wassermühle Balve- Woklum**
Betr.: **Stellungnahme zum
baulichen Zustand; März 2023**

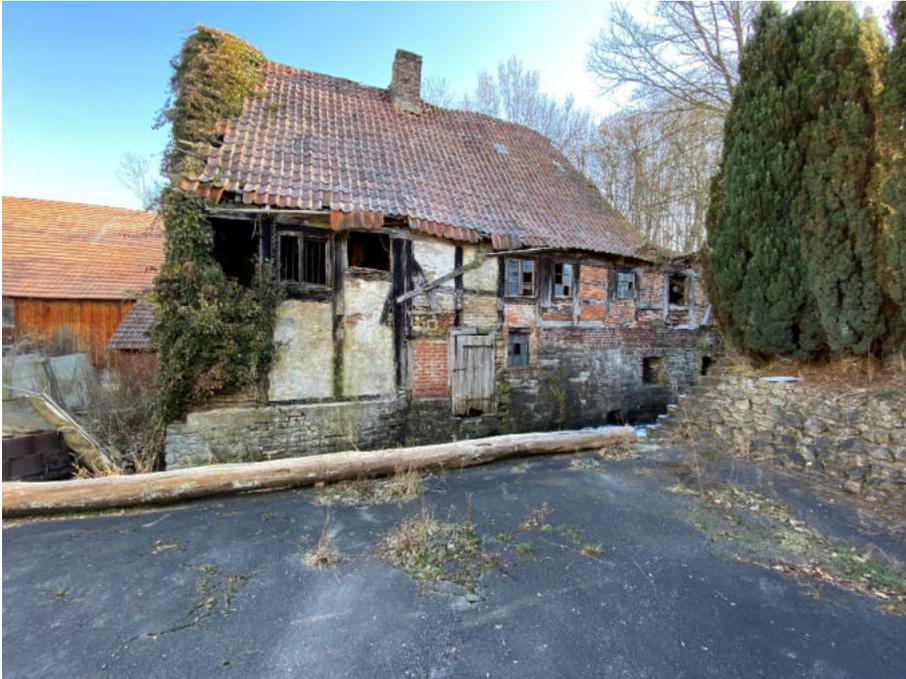
Wasserseite (Südseite)

Der Sockel besteht aus ca. 70 cm starkem Bruchsteinmauerwerk. Die Sockelhöhe im linken Gebäudeteil ist niedriger als im Rechten. Stellenweise ist das Mauerwerk noch mit einem stark geschädigten Putz belegt. In weiten Teilen ist dieser nicht mehr vorhanden.

Die Geschosse sind in Fachwerkbauweise errichtet. Die Konstruktion ist aus Eichenholz gefertigt. Die Gefache sind aus Ziegelmauerwerk erstellt. Aufgrund der unterschiedlichen

An den Ausmauerungen der Gefache haftet nur noch stellenweise ein stark beschädigter Putz. Im linken Gebäudeteil gibt es von der Giebelseite ausgehend einen massiven Efeubewuchs.

Die Dachkonstruktion aus Eichenholz ist mit Ziegeln eingedeckt. Die Ziegel sind an vielen Stellen beschädigt oder fehlen ganz. Die Ziegel inkl. Traglattung am Ortgang zur Hofseite und an der Traufseite sind abgängig.

Das Dach ist im Bereich der Hofseite stark durch Efeubewuchs geschädigt. Die Dachanbindung an dem Kamin ist schadhaft. Der sichtbare Kaminkopf weist eine Neigung auf.

Die Dachkonstruktion im rechten Gebäudeteil zur Stauseite ist komplett zerstört und in das Gebäude gestürzt.

Das Bruchsteinmauerwerk verfällt stellenweise. Der gemauerte Bogen über dem Wasser im rechten Gebäudebereich droht einzustürzen.

Die Verfugung des Mauerwerks ist in großen Bereichen schadhaft oder fehlt vollständig. Größere Teile des Ziegelmauerwerks weisen Beschädigungen auf. Der Putz, sofern noch vorhanden, ist abgängig. Die Fachwerkkonstruktion ist fast vollständig geschädigt. Schwellen, Stützen, Rähme und Riegel sind so weit verfault, dass sie komplett erneuert werden müssten. Gleiches gilt für die Fenster und Türen.

Die Dacheindeckung inkl. Traglattung weist erhebliche Beschädigungen auf und ist abgängig.

Durch die eindringende Feuchtigkeit über einen sehr langen Zeitraum, ist davon auszugehen, dass auch die komplette Dachkonstruktion inkl. der darunterliegenden Decken schadhaft ist und einen hohen Zersetzungsgrad aufweist. Die Dachkonstruktion im rechten Gebäudeteil zur Stauseite ist bereits komplett zerstört.

Lediglich das Bruchsteinmauerwerk im Sockelbereich wäre in einigen wenigen Bereichen zu halten und wiederherzustellen. Der restliche Teil der Gebäudehülle ist abgängig. Ca. 85% der Gebäudesubstanz sind so stark beschädigt oder zerstört, dass keine Instandsetzung mehr möglich ist.

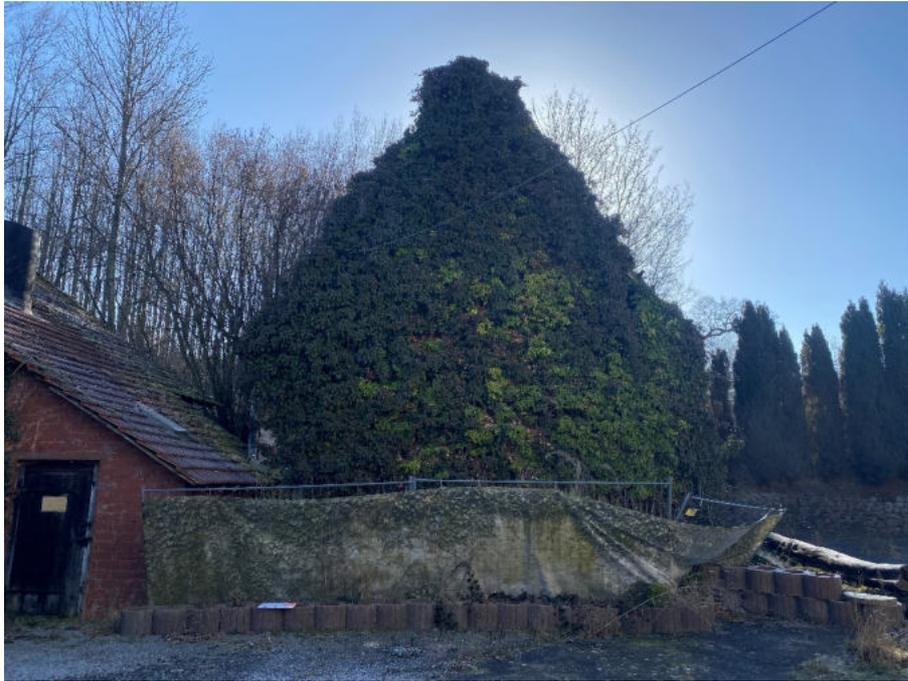
Hofseite (Westseite)

Die Giebelfassade ist vollständig von Efeu bedeckt und nur noch in ihrer geometrischen Grundform grob ablesbar.

Der Efeu greift über die Dachflächen um die Traufseiten bereits um und dringt durch fehlende Fensteröffnungen und Gefache in die Innenräume ein.

Der gesamte Giebel kippt zur Hofseite.

Durch den ausgeprägten Efeubewuchs ist eine detaillierte Schadensaufnahme nicht möglich. Es wird aber ein ähnliches Schadensbild wie auf der Hofseite, mit einem Zerstörungsgrad von mindestens 80% der Gesamtkonstruktion angenommen.

Die Standsicherheit des Giebels ist stark gefährdet.

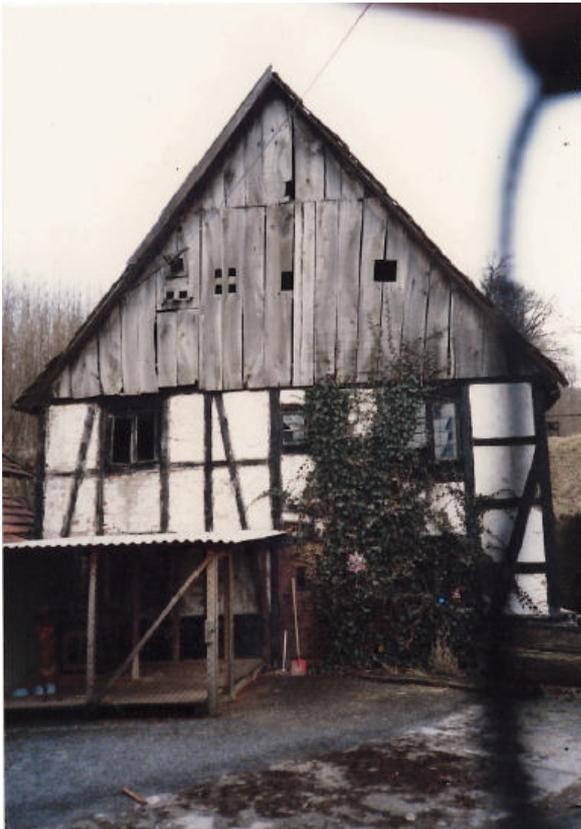
Bild vom 20.02.1997

Bilder aus der Akte aus dem Jahr 1997 zeigen eine Fachwerkkonstruktion mit weiß verputzten Ziegelfachhausmauerungen und eine unbehandelte Bretterschalung im Giebeldreieck.

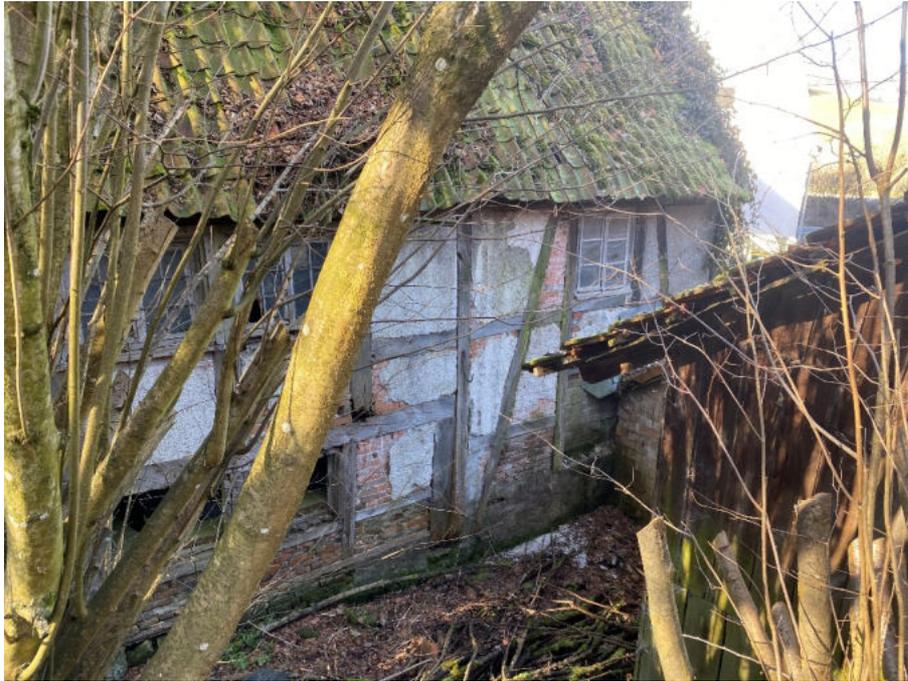
Hangseite (Nordseite)

Der Sockel ist nicht verputzt und es fehlen Steine.

Weite Teile des Außenputzes fehlen, Fenster sind - soweit überhaupt noch vorhanden - fast vollständig zerstört.

Der komplette linke Gebäudeteil zur Stauseite ist vermutlich schon vor einigen Jahren eingestürzt. Der aus dem Erdgeschoss herauswachsende Laubbaum dürfte ein Alter von mindestens 20

Jahren haben. Selbst die tragende Grundstruktur des Fachwerks ist zerstört

Die Verfugung des Mauerwerks ist in Bereichen schadhaft oder fehlt komplett. Größere Teile des Ziegelmauerwerks weisen Beschädigungen auf. Der Putz, sofern noch vorhanden, ist abgängig. Die noch stehende Fachwerkkonstruktion ist in großen Teilen durch Fäulnis so stark beschädigt, dass die Standsicherheit der noch stehenden Gebäudeteile nicht mehr sicherzustellen ist.

Der linke Gebäudeteil zur Stauseite inkl. Decken und Innenwänden ist völlig zerstört.

Die Dacheindeckung inkl. Traglattung zeigt massive Beschädigungen auf und ist abgängig.

Der Kamin droht einzustürzen.

Die Fensterrahmen sind von Fäulnis zerfressen.

Ca. 90 % der Gebäudesubstanz sind so stark beschädigt oder zerstört, dass keine Instandsetzung mehr möglich ist.

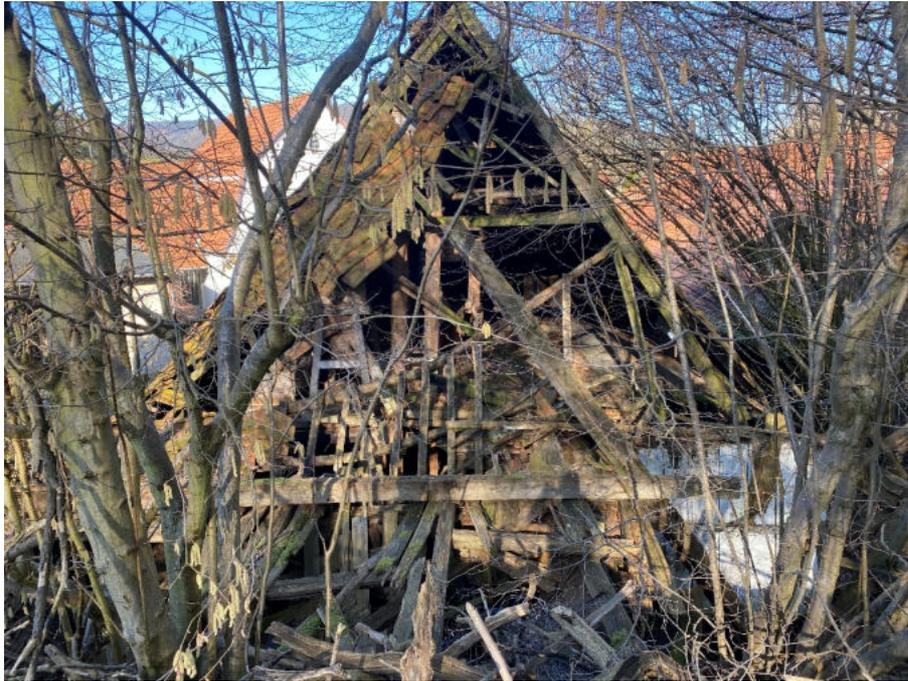
Stauseite (Ostseite)

Die Ziegelwand zum Deich hin steht noch, weist aber erhebliche Schäden durch freie Bewitterung aus.

Die komplette Giebelwand inkl. der Dachkonstruktion und der Geschosdecke ist in das Gebäudeinnere gestürzt und dabei völlig zerstört worden.

Es gibt in diesem Bereich einen starken Bewuchs.

Zu 100% vollständig zerstörte Bausubstanz.

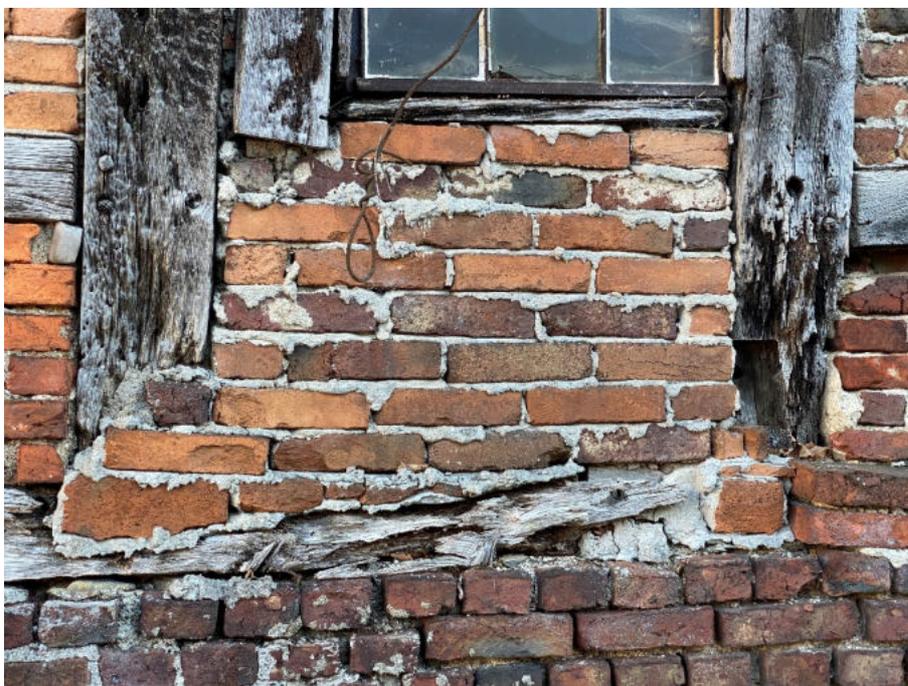
Bild 2: Wasserseite, stark geschädigte
Fachwerkkonstruktion, notdürftig ausgebesserte
Gefache (Südseite)

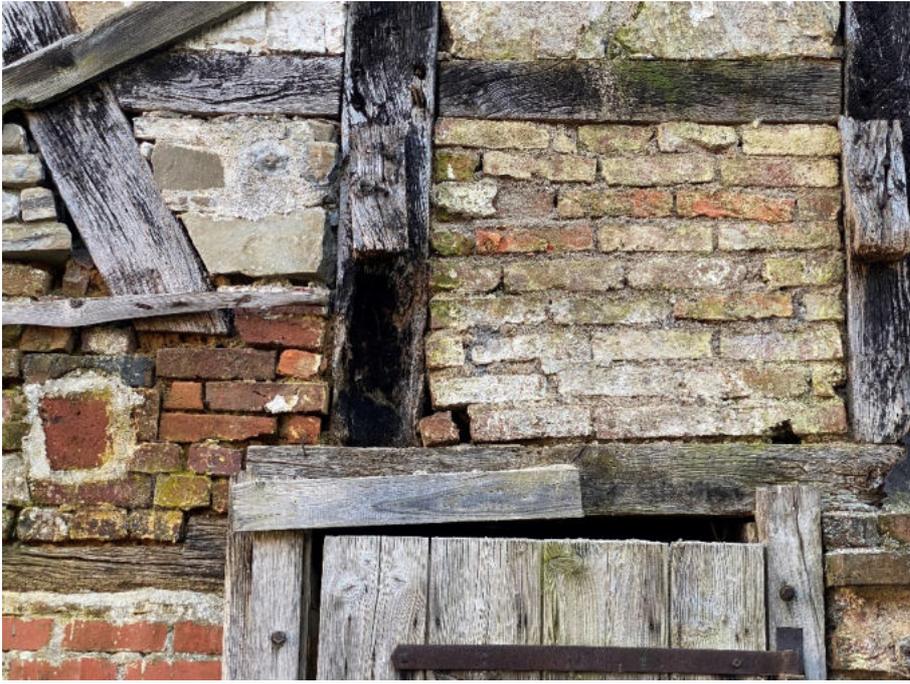
Bild 3: Wasserseite, schadhaftes Ziegelmauerwerk
(Südseite)

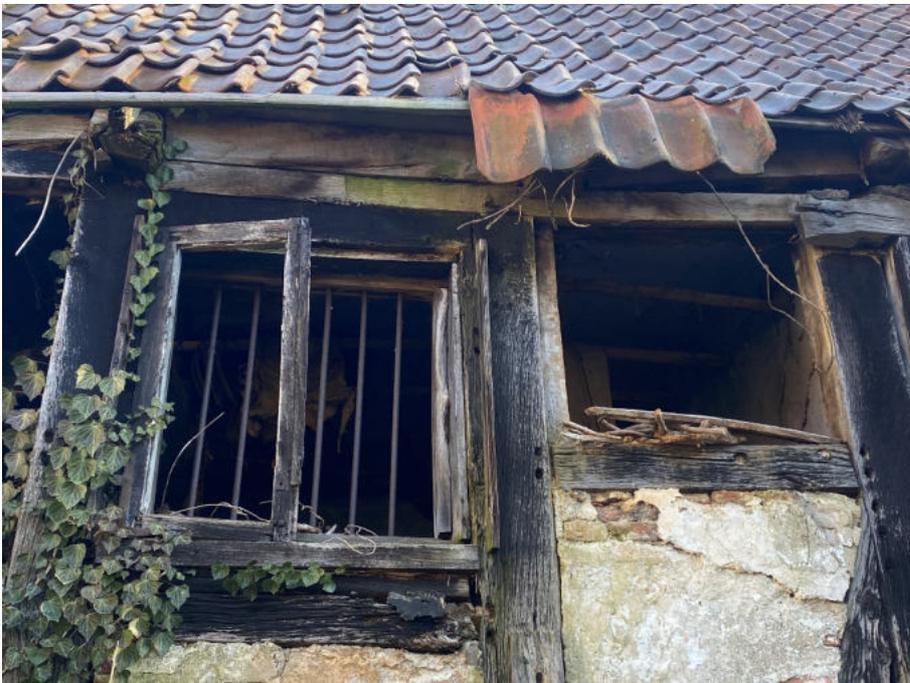
Bild 4: Wasserseite, abgängiger Traufbereich,
zerstörtes Fenster (Südseite)

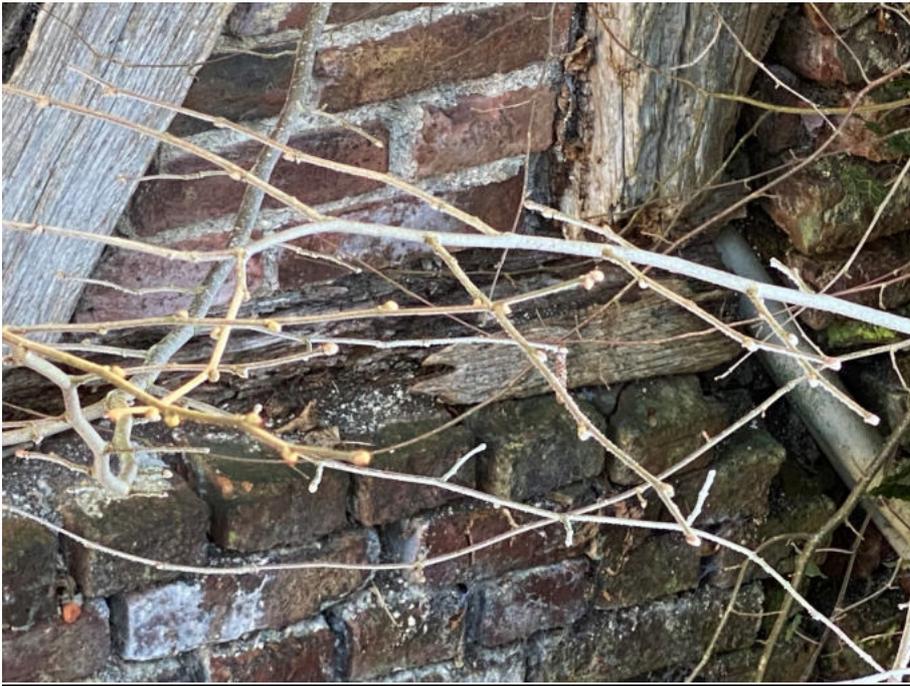
Bild 5: Wasserseite, kernfaules Schwellholz und kernfaule Stütze (Südseite)

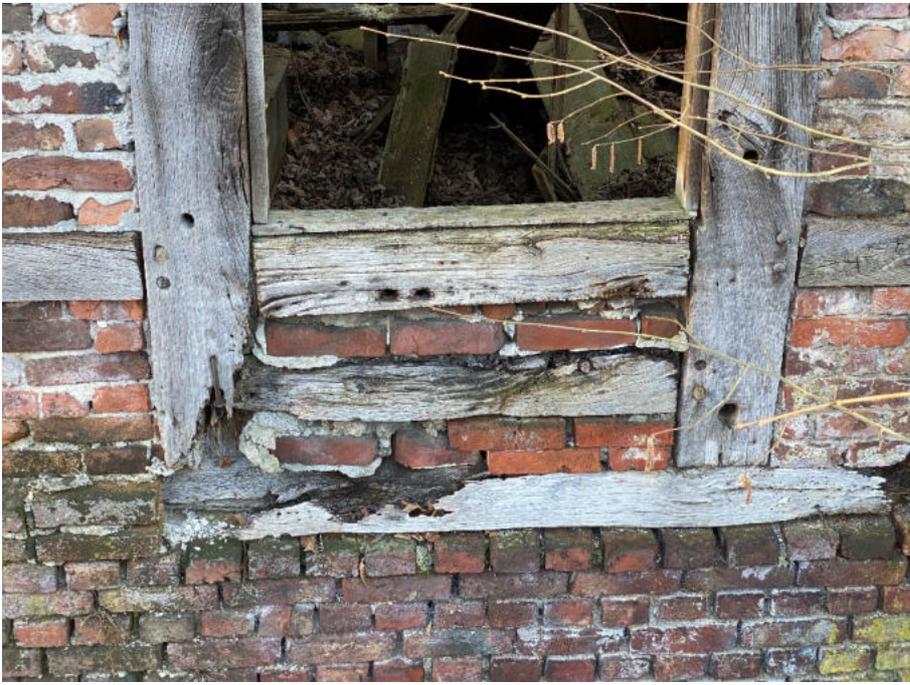
Bild 6: Wasserseite, kernfaule Fachwerkkonstruktion im Öffnungsbereich (Südseite)

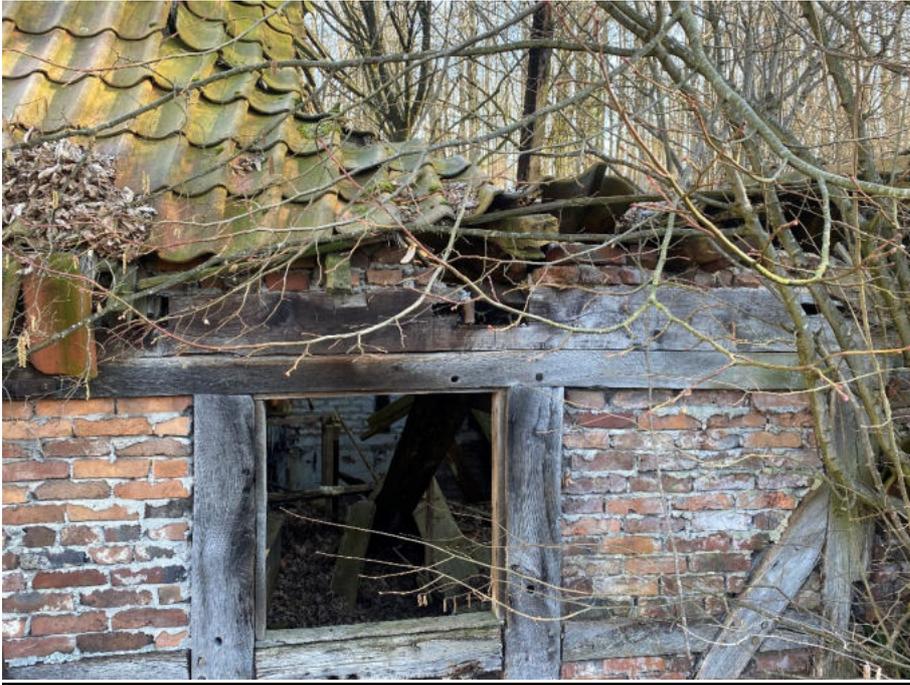
Bild 7: Wasserseite, zerstörte Dachfläche,
kernfaules Rahmholz (Südseite)

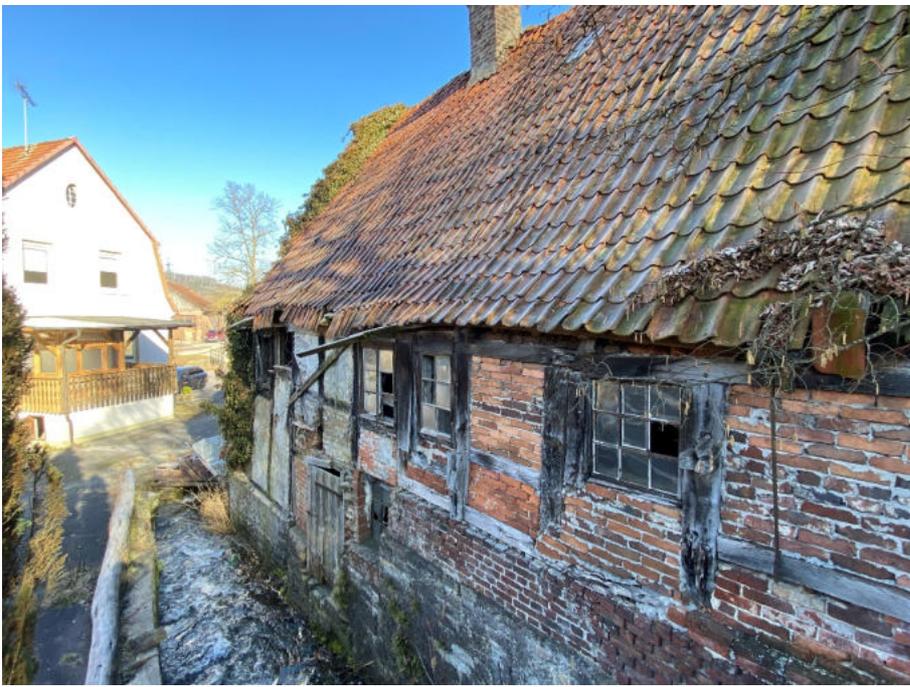
Bild 8: Wasserseite, schadhaftes Mauerwerk,
abgängige Traufe, schadhafte Dacheindeckung
(Südseite)

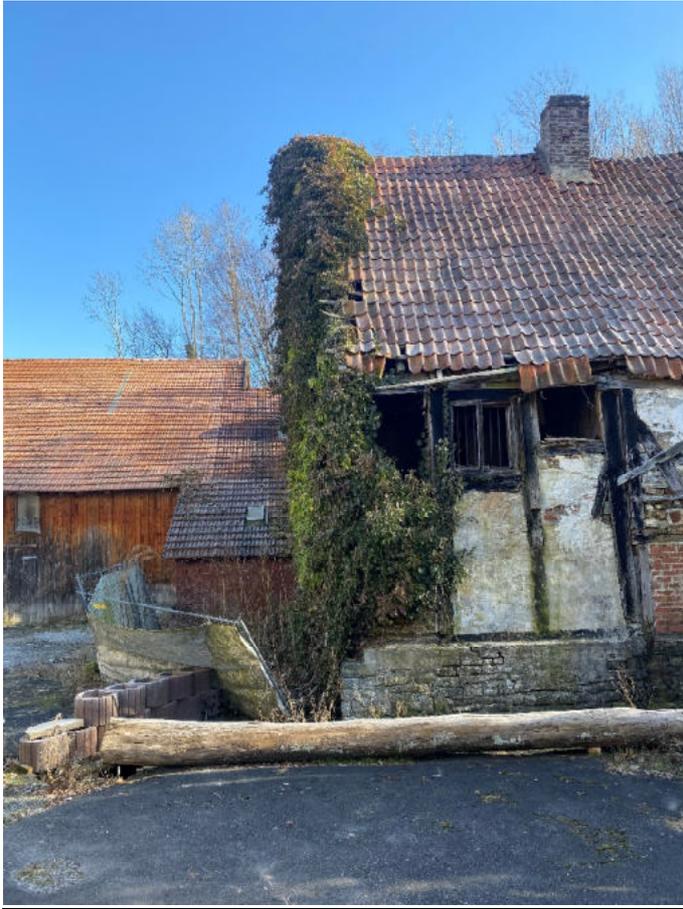
Bild 9: Wasserseite, stark zum Hof geneigter Giebel (Südseite)

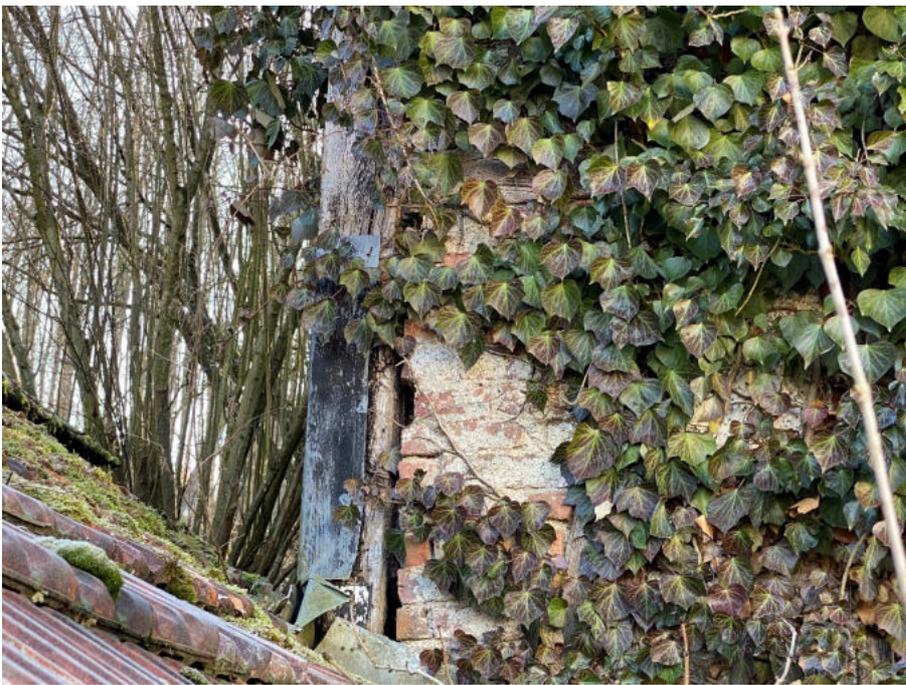
Bild 10: Hofseite, kernfaule Eckstütze, schadhaftes Mauerwerk (Westseite)

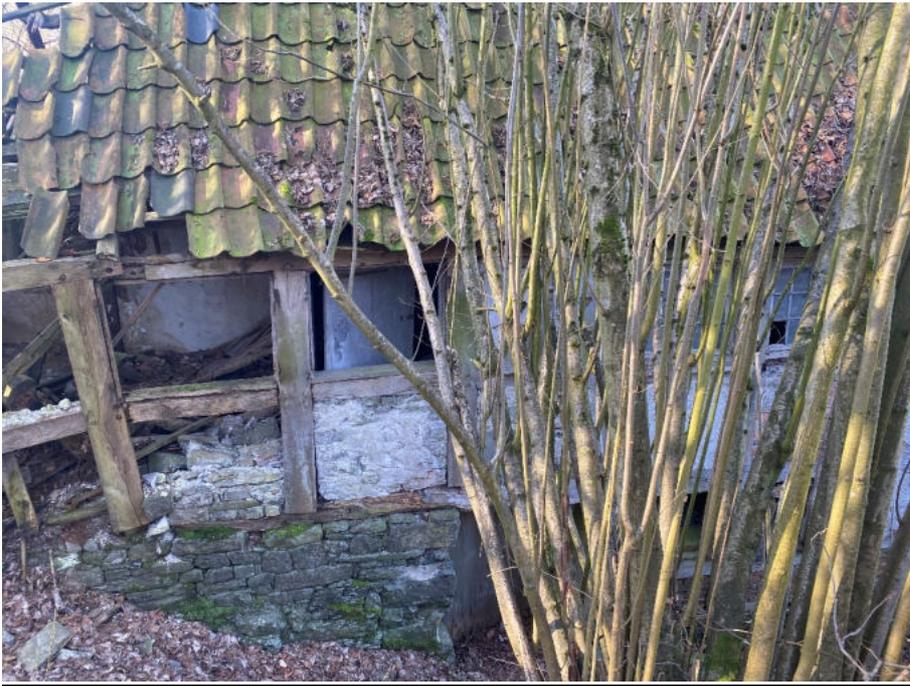
Bild 11: Hangseite, stark geschädigte und fehlende Gefache (Nordseite)

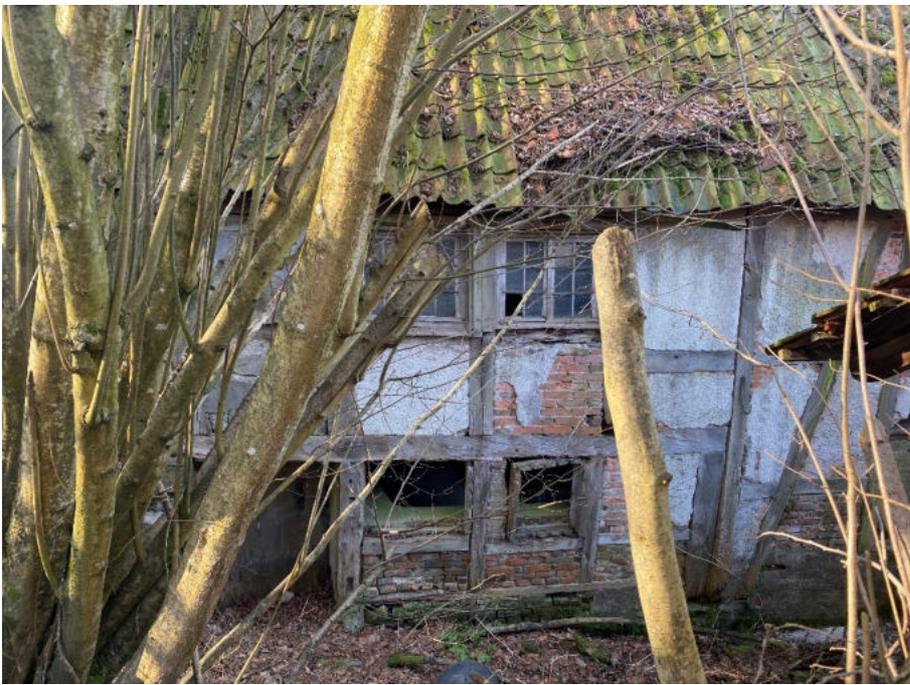
Bild 12: Hangseite, abgängige Dacheindeckung inkl. Lattung und Tragkonstruktion (Nordseite)

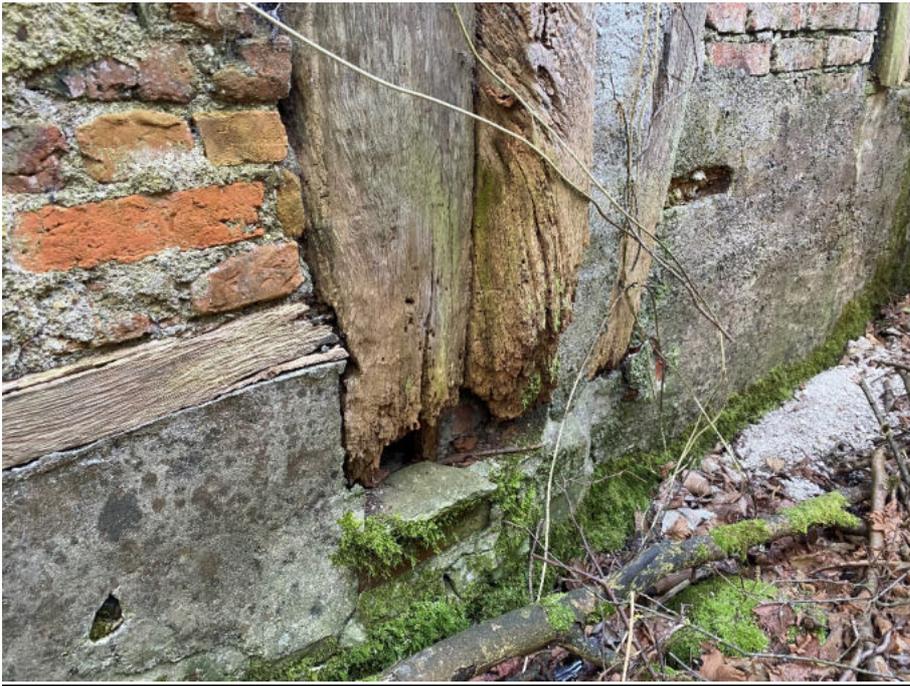
Bild 13: Hangseite, kernfauler Stützenfuß
(Nordseite)

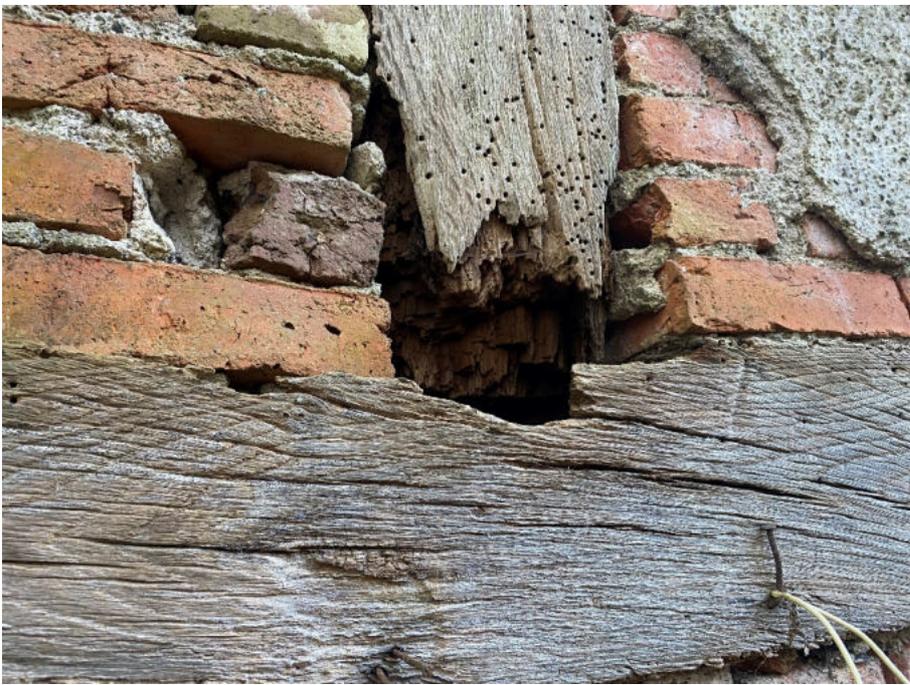
Bild 14: Hangseite, kernfaule Stütze auf
kernfaulem Riegelholz (Nordseite)

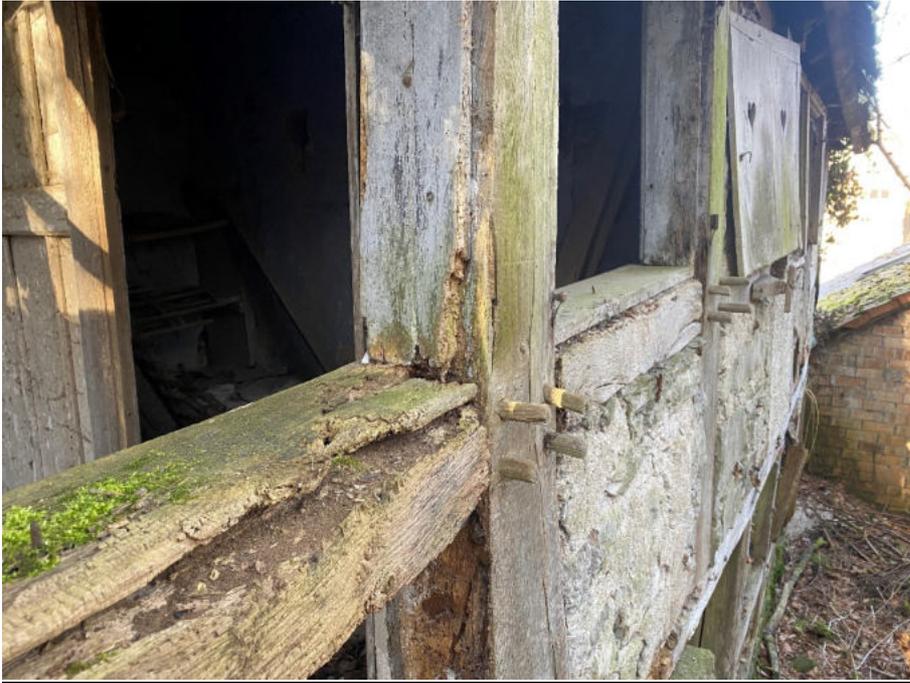
Bild 15: Hangseite, kernfauler Riegel (Nordseite)

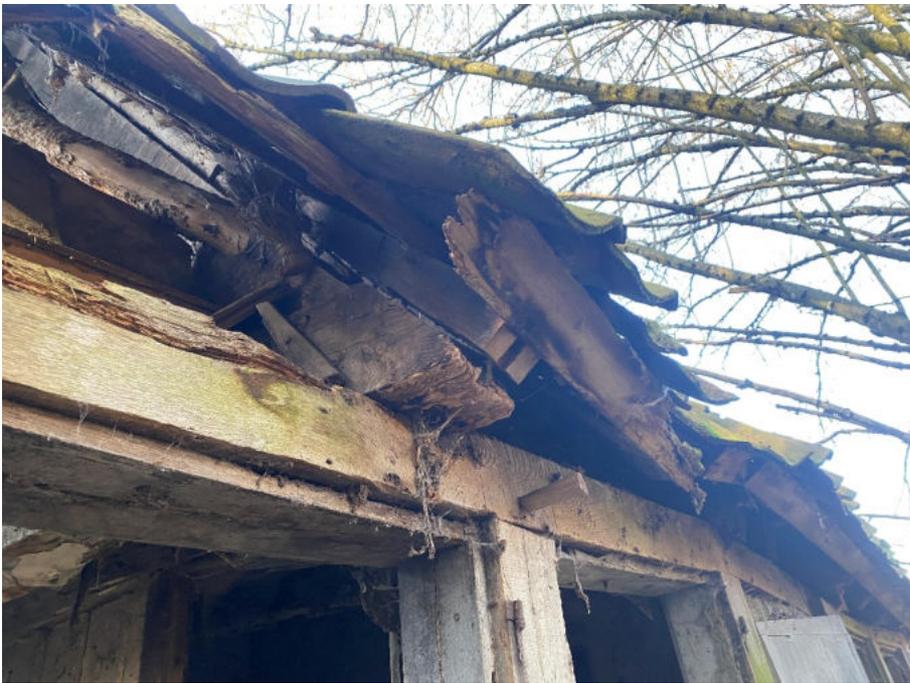
Bild 16: Hangseite, zerstörter Traufbereich
(Nordseite)

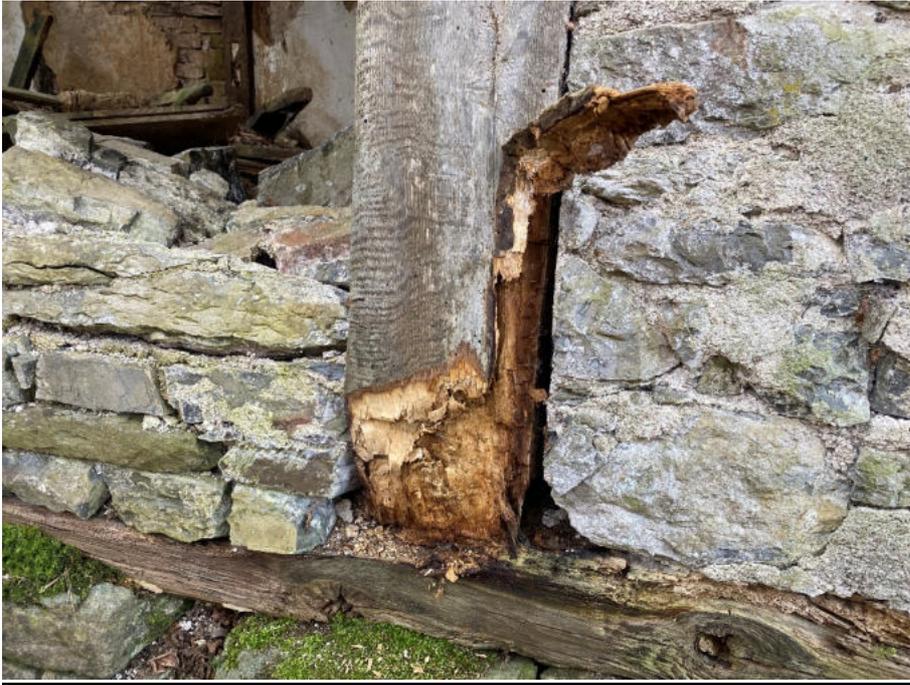
Bild 17: Hangseite, kernfauler Stützenfuß
(Nordseite)

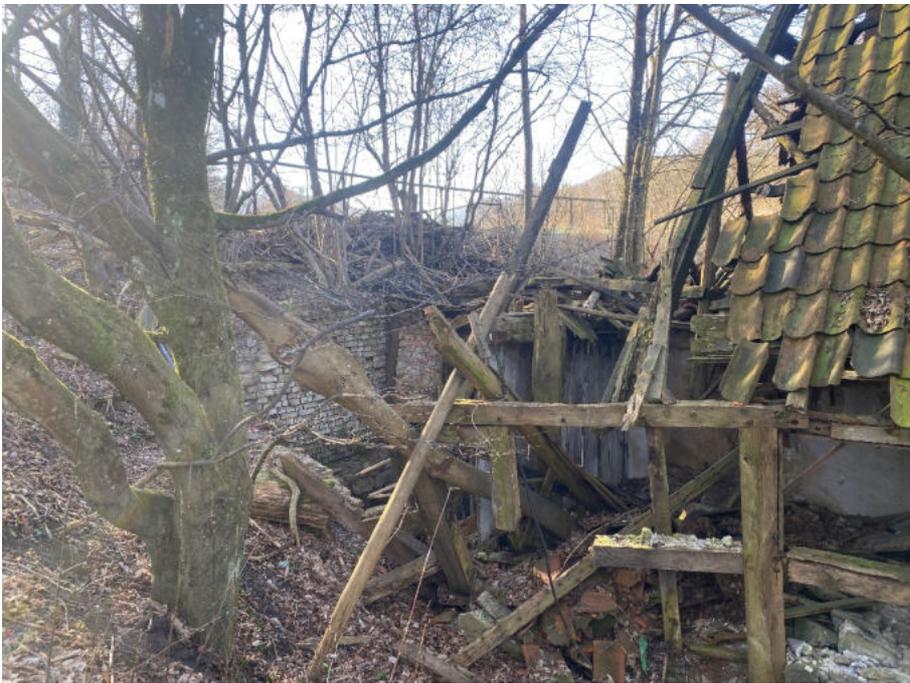
Bild 18: Hangseite, zerstörter linker Gebäudeteil
mit geschädigter Ziegel-Stützwand zur Stauseite
(Nordseite)

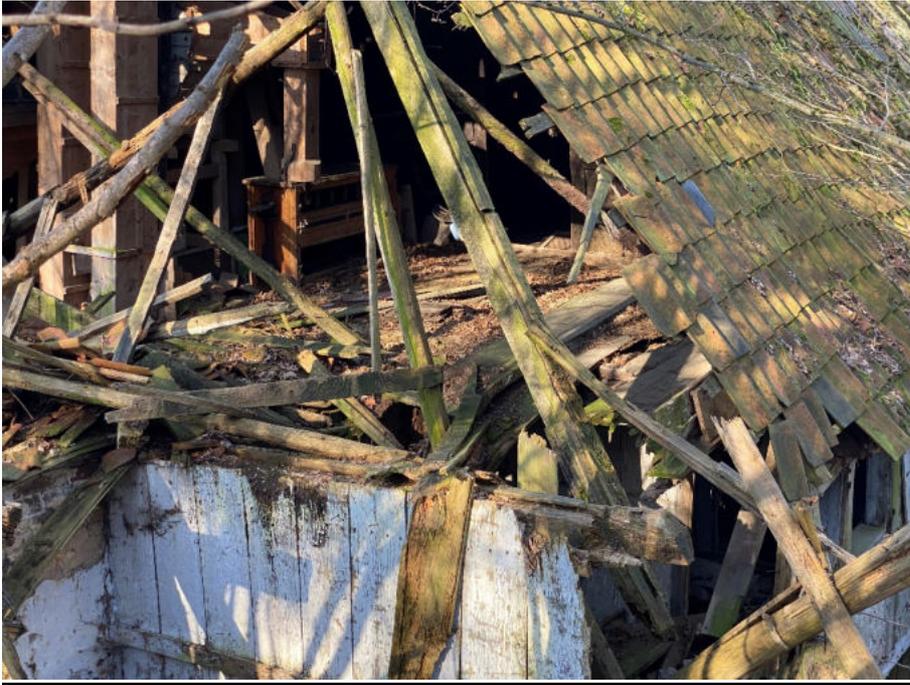
Bild 19: Stauseite, zerstörter Gebäudeteil
(Ostseite)

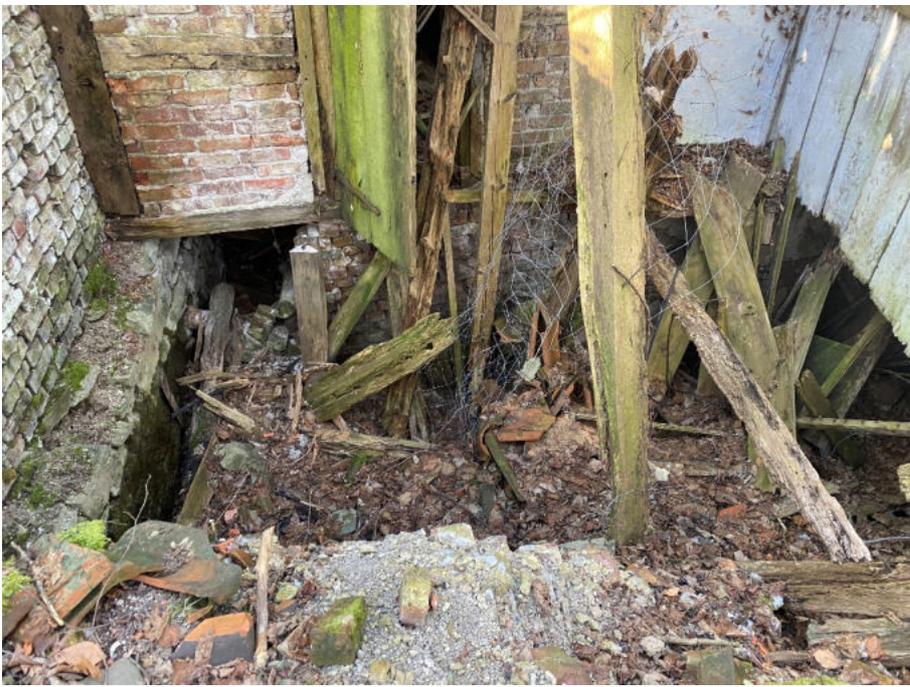
Bild 20: Stauseite, zerstörter Gebäudeteil
(Ostseite)

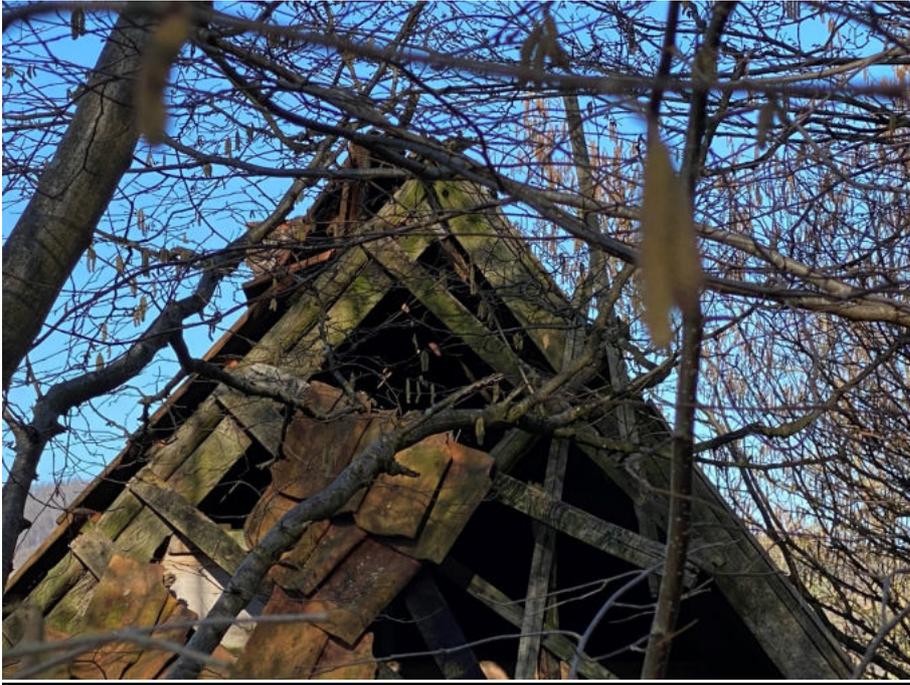
Bild 21: Stauseite, zerstörter Gebäudeteil
(Ostseite)

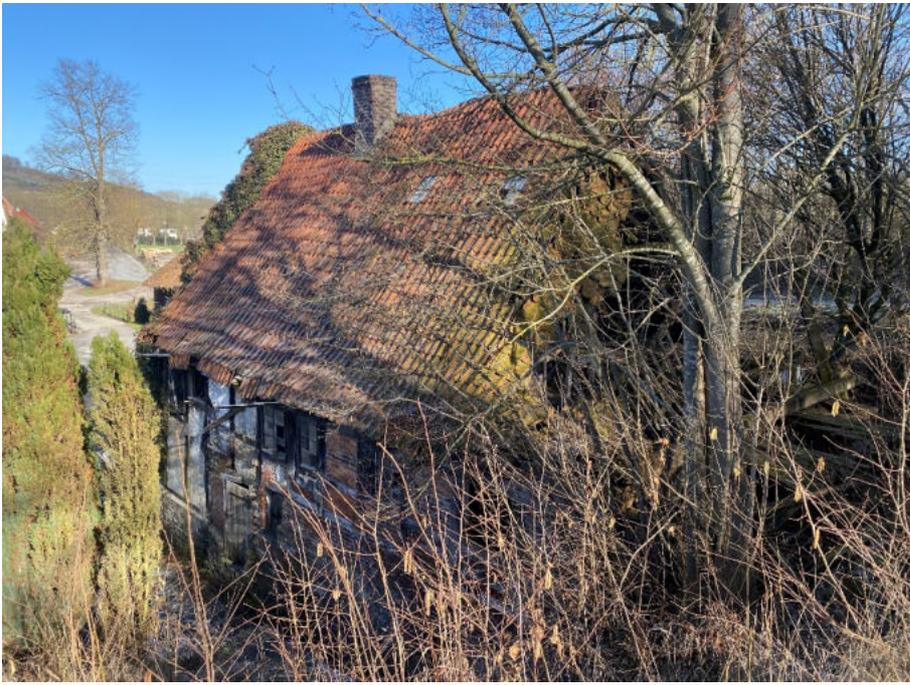
Bild 22: Wasser-/ Stauseite, vom First aus
schiebende Dacheindeckung, geneigter Kaminkopf
(Ostseite)
