Am **Mittwoch, 4. September 2024** findet um 18:00 Uhr im **Kindergarten Eisborn, Asbecker Straße 2**, 58802 Balve eine Sitzung des Ausschusses „Ehrenamt, Schule, Digitalisierung, Soziales“ statt.

Denkmal Nr. 75 "Wocklumer Mühle"

hier: Antrag auf Abbruch und Austragung aus der Denkmalliste

Projekt: **Wassermühle Balve- Woklum**
Betr.: **Stellungnahme zum
baulichen Zustand; März 2023**

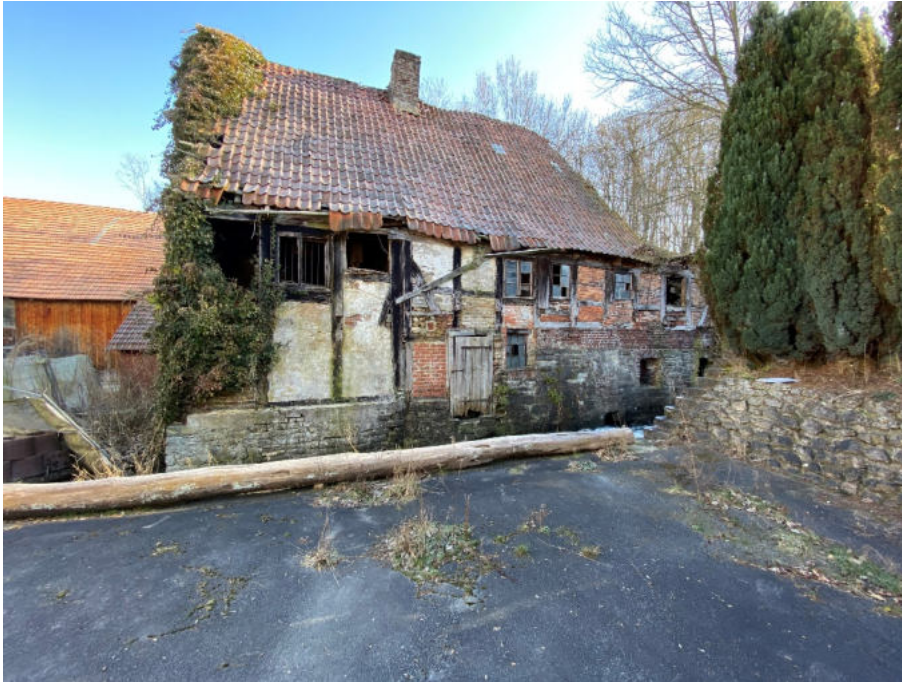
Wasserseite (Südseite)

Der Sockel besteht aus ca. 70 cm starkem Bruchsteinmauerwerk. Die Sockelhöhe im linken Gebäudeteil ist niedriger als im Rechten. Stellenweise ist das Mauerwerk noch mit einem stark geschädigten Putz belegt. In weiten Teilen ist dieser nicht mehr vorhanden.

An den Ausmauerungen der Gefache haftet nur noch stellenweise ein stark beschädigter Putz. Im linken Gebäudeteil gibt es von der Giebelseite ausgehend einen massiven Efeubewuchs.

Die Dachkonstruktion aus Eichenholz ist mit Ziegeln eingedeckt. Die Ziegel sind an vielen Stellen beschädigt oder fehlen ganz. Die Ziegel inkl. Traglattung am Ortgang zur Hofseite und an der Traufseite sind abgängig.

Das Dach ist im Bereich der Hofseite stark durch Efeubewuchs geschädigt. Die Dachanbindung an dem Kamin ist schadhaft. Der sichtbare Kaminkopf weist eine Neigung auf.

Die Dachkonstruktion im rechten Gebäudeteil zur Stauseite ist komplett zerstört und in das Gebäude gestürzt.

Das Bruchsteinmauerwerk verfällt stellenweise. Der gemauerte Bogen über dem Wasser im rechten Gebäudebereich droht einzustürzen.

Die Verfugung des Mauerwerks ist in großen Bereichen schadhaft oder fehlt vollständig. Größere Teile des Ziegelmauerwerks weisen Beschädigungen auf. Der Putz, sofern noch vorhanden, ist abgängig. Die Fachwerkkonstruktion ist fast vollständig geschädigt. Schwellen, Stützen, Rähme und Riegel sind so weit verfault, dass sie komplett erneuert werden müssten. Gleiches gilt für die Fenster und Türen.

Die Dacheindeckung inkl. Traglattung weist erhebliche Beschädigungen auf und ist abgängig.

Durch die eindringende Feuchtigkeit über einen sehr langen Zeitraum, ist davon auszugehen, dass auch die komplette Dachkonstruktion inkl. der darunterliegenden Decken schadhaft ist und einen hohen Zersetzungsgrad aufweist. Die Dachkonstruktion im rechten Gebäudeteil zur Stauseite ist bereits komplett zerstört.

Lediglich das Bruchsteinmauerwerk im Sockelbereich wäre in einigen wenigen Bereichen zu halten und wiederherzustellen. Der restliche Teil der Gebäudehülle ist abgängig. Ca. 85% der Gebäudesubstanz sind so stark beschädigt oder zerstört, dass keine Instandsetzung mehr möglich ist.

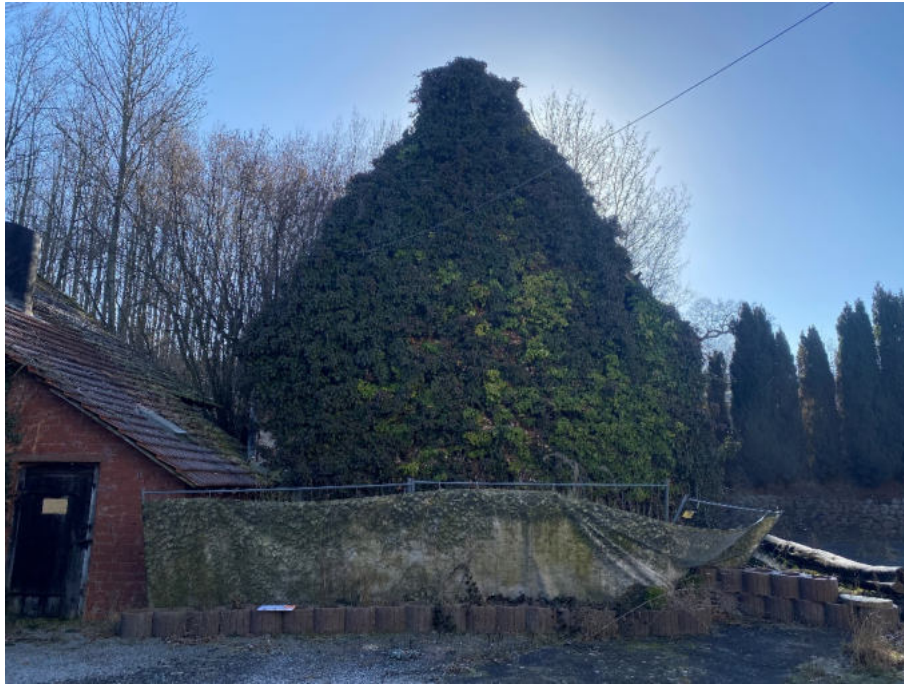
Hofseite (Westseite)

Die Giebelfassade ist vollständig von Efeu bedeckt und nur noch in ihrer geometrischen Grundform grob ablesbar.

Der Efeu greift über die Dachflächen um die Traufseiten bereits um und dringt durch fehlende Fensteröffnungen und Gefache in die Innenräume ein.

Der gesamte Giebel kippt zur Hofseite.

Durch den ausgeprägten Efeubewuchs ist eine detaillierte Schadensaufnahme nicht möglich. Es wird aber ein ähnliches Schadensbild wie auf der Hofseite, mit einem Zerstörungsgrad von mindestens 80% der Gesamtkonstruktion angenommen.

Die Standsicherheit des Giebels ist stark gefährdet.

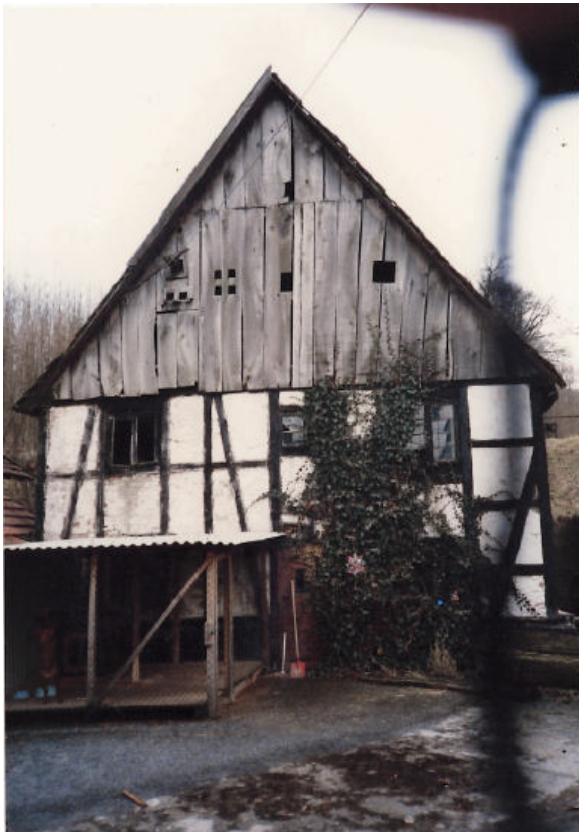
Bild vom 20.02.1997

Bilder aus der Akte aus dem Jahr 1997 zeigen eine Fachwerkkonstruktion mit weiß verputzten Ziegelfachhausmauerungen und eine unbehandelte Bretterschalung im Giebeldreieck.

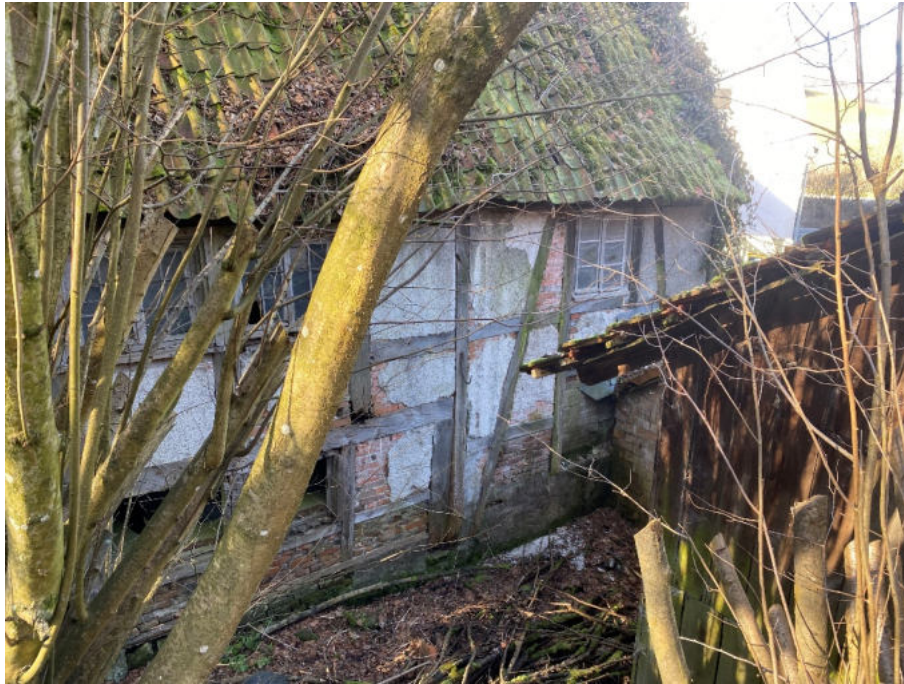
Hangseite (Nordseite)

Der Sockel ist nicht verputzt und es fehlen Steine.

Weite Teile des Außenputzes fehlen, Fenster sind - soweit überhaupt noch vorhanden - fast vollständig zerstört.

Der komplette linke Gebäudeteil zur Stauseite ist vermutlich schon vor einigen Jahren eingestürzt. Der aus dem Erdgeschoss herauswachsende Laubbaum dürfte ein Alter von mindestens 20

Jahren haben. Selbst die tragende Grundstruktur des Fachwerks ist zerstört

Die Verfugung des Mauerwerks ist in Bereichen schadhaft oder fehlt komplett. Größere Teile des Ziegelmauerwerks weisen Beschädigungen auf. Der Putz, sofern noch vorhanden, ist abgängig. Die noch stehende Fachwerkkonstruktion ist in großen Teilen durch Fäulnis so stark beschädigt, dass die Standsicherheit der noch stehenden Gebäudeteile nicht mehr sicherzustellen ist.

Der linke Gebäudeteil zur Stauseite inkl. Decken und Innenwänden ist völlig zerstört.

Die Dacheindeckung inkl. Traglattung zeigt massive Beschädigungen auf und ist abgängig.

Der Kamin droht einzustürzen.

Die Fensterrahmen sind von Fäulnis zerfressen.

Ca. 90 % der Gebäudesubstanz sind so stark beschädigt oder zerstört, dass keine Instandsetzung mehr möglich ist.

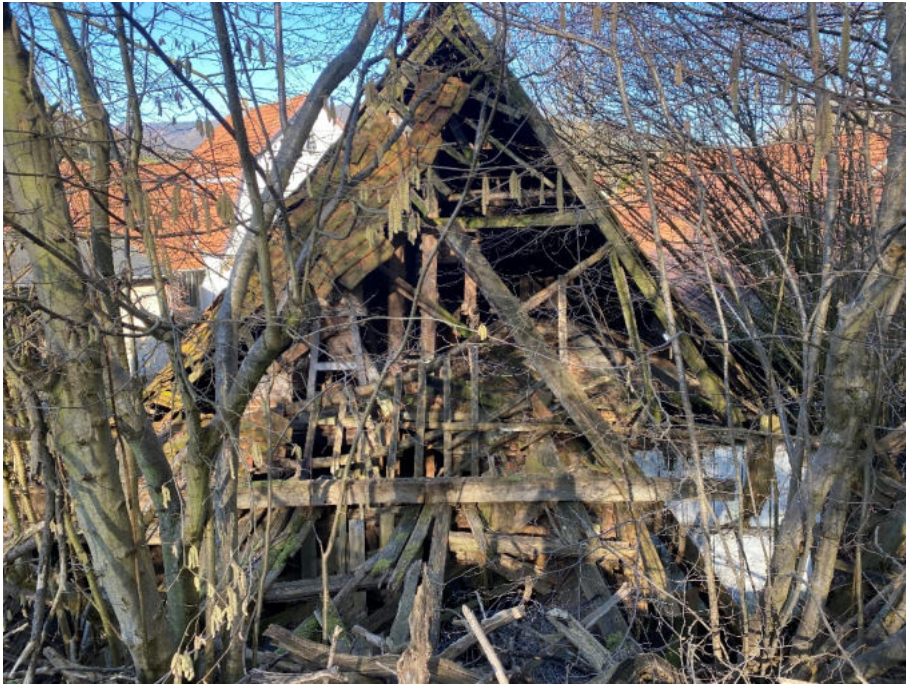
Stauseite (Ostseite)

Die Ziegelwand zum Deich hin steht noch, weist aber erhebliche Schäden durch freie Bewitterung aus.

Die komplette Giebelwand inkl. der Dachkonstruktion und der Geschosdecke ist in das Gebäudeinnere gestürzt und dabei völlig zerstört worden.

Es gibt in diesem Bereich einen starken Bewuchs.

Zu 100% vollständig zerstörte Bausubstanz.

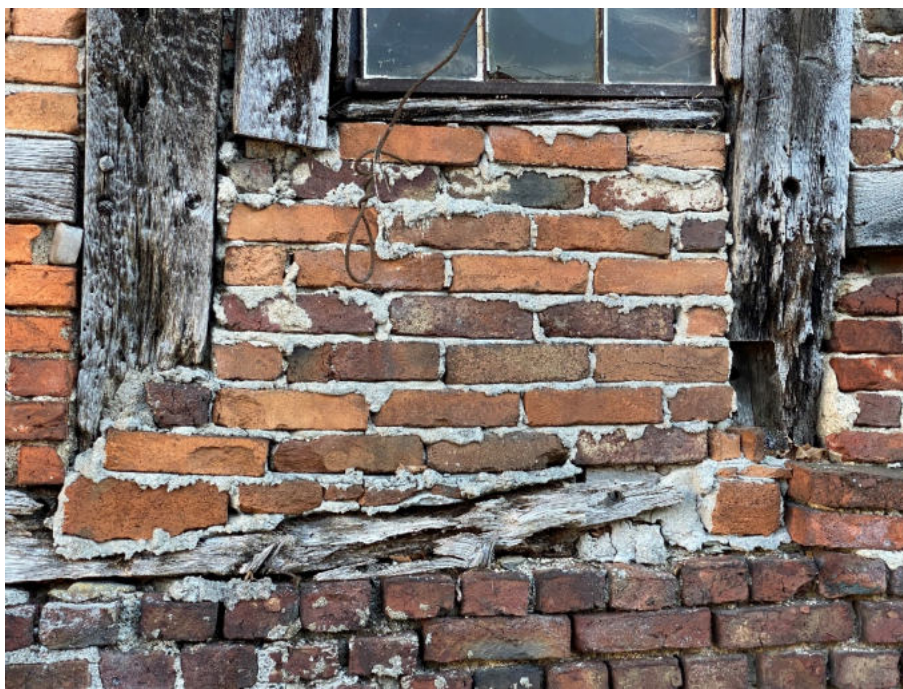
Bild 2: Wasserseite, stark geschädigte
Fachwerkkonstruktion, notdürftig ausgebesserte
Gefache (Südseite)

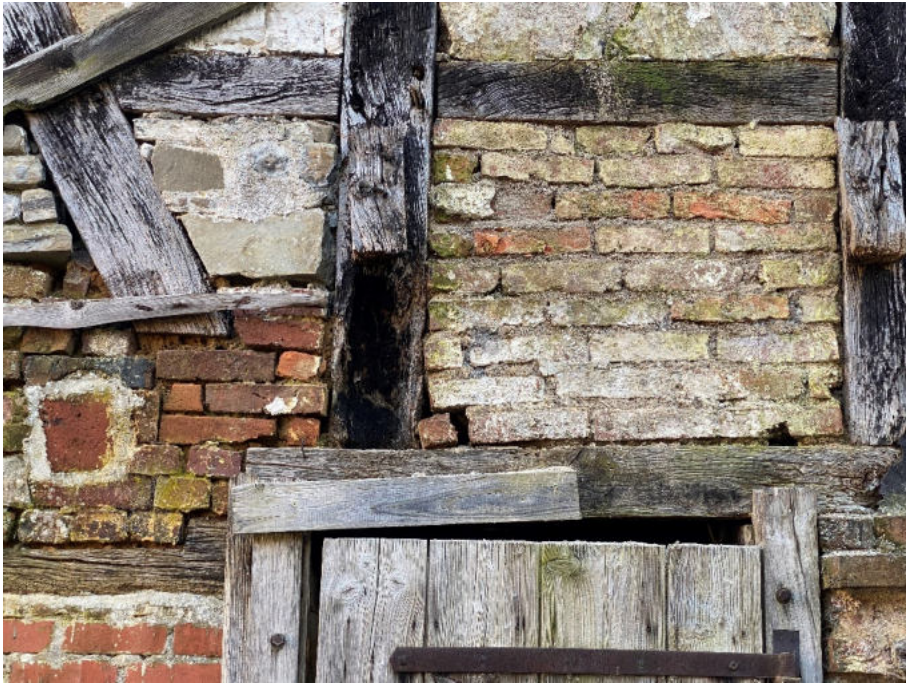
Bild 3: Wasserseite, schadhaftes Ziegelmauerwerk
(Südseite)

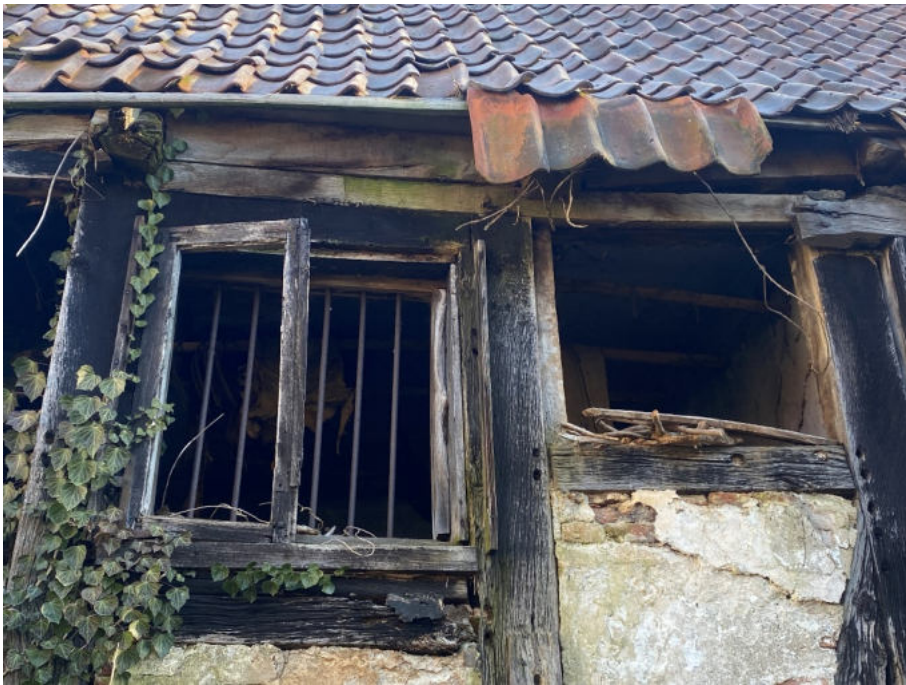
Bild 4: Wasserseite, abgängiger Traufbereich,
zerstörtes Fenster (Südseite)

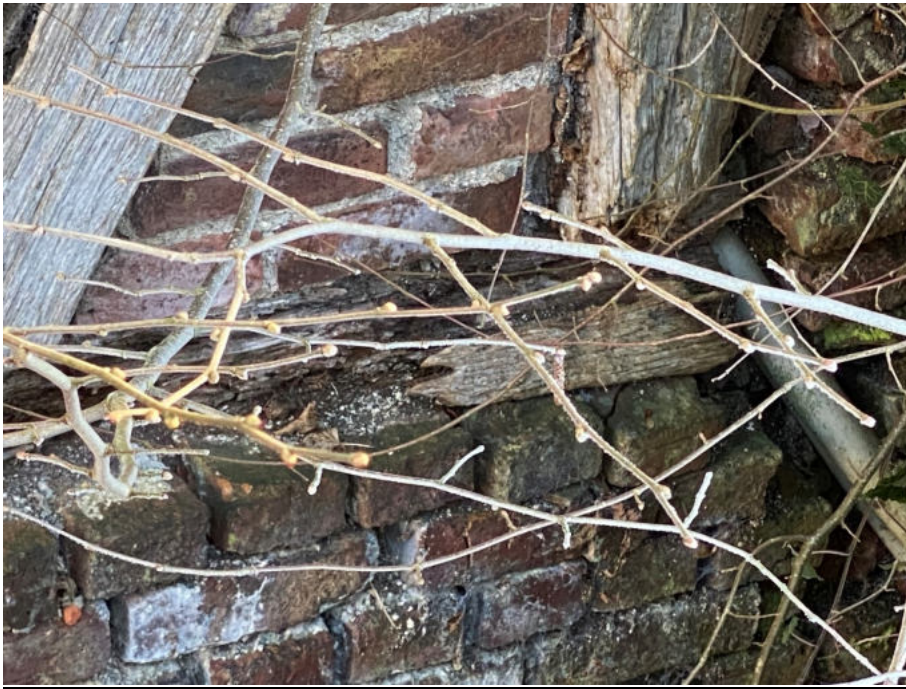
Bild 5: Wasserseite, kernfaules Schwellholz und kernfaule Stütze (Südseite)

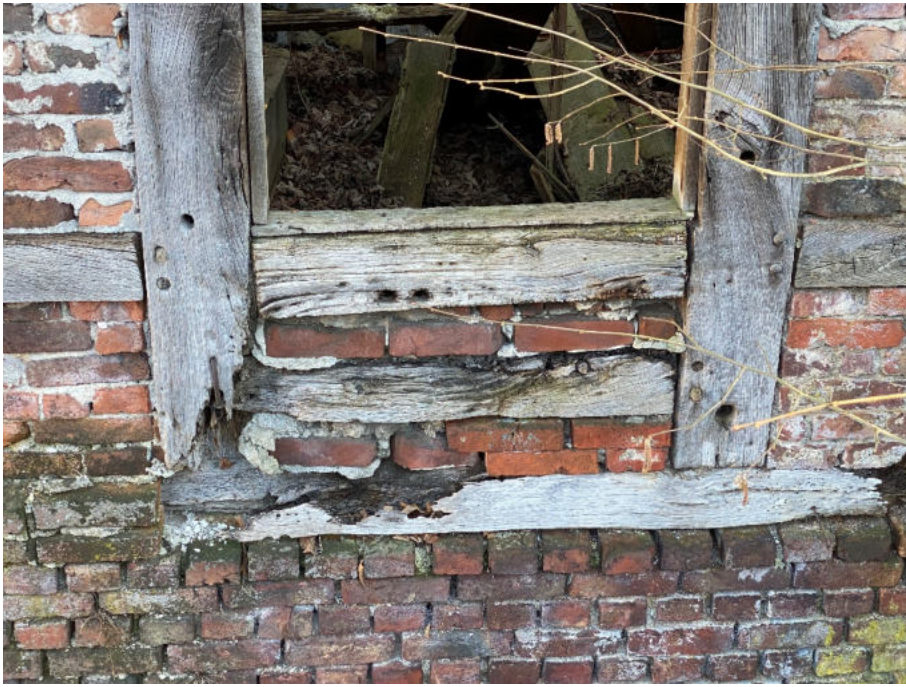
Bild 6: Wasserseite, kernfaule Fachwerkkonstruktion im Öffnungsbereich (Südseite)

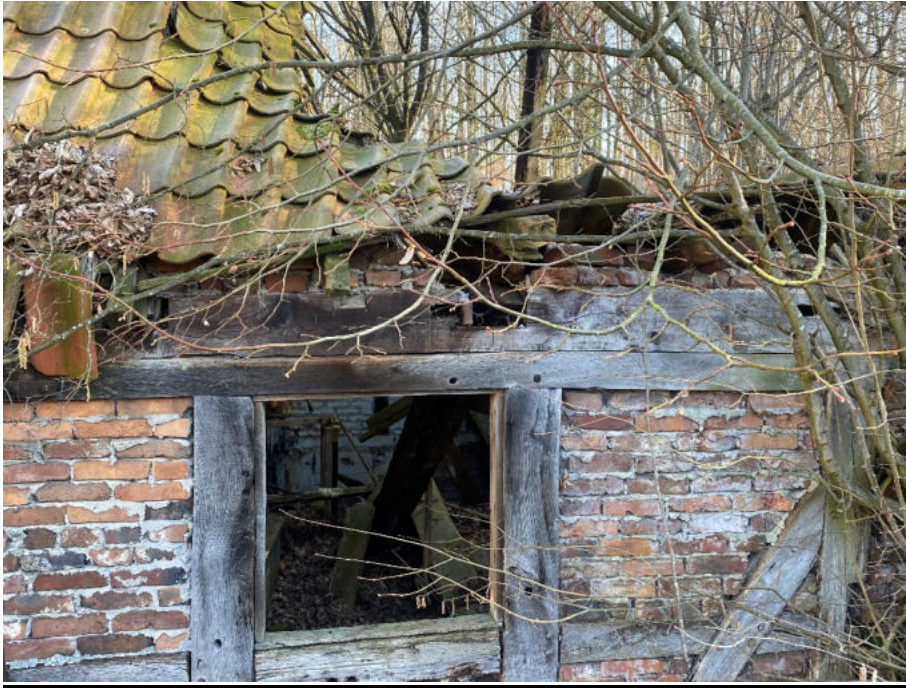
Bild 7: Wasserseite, zerstörte Dachfläche,
kernfaules Rahmholz (Südseite)

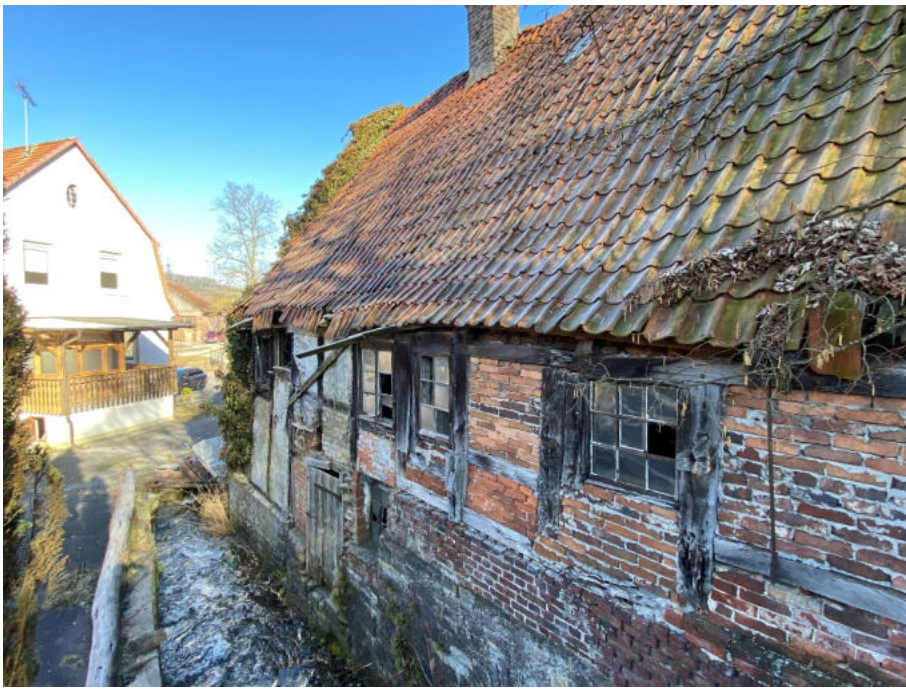
Bild 8: Wasserseite, schadhaftes Mauerwerk,
abgängige Traufe, schadhafte Dacheindeckung
(Südseite)

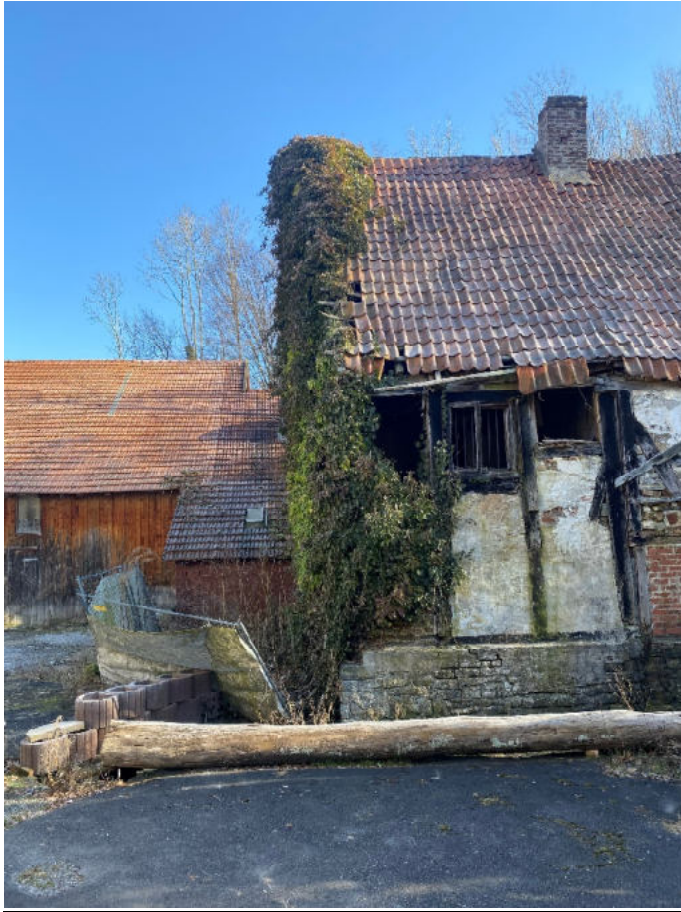
Bild 9: Wasserseite, stark zum Hof geneigter Giebel (Südseite)

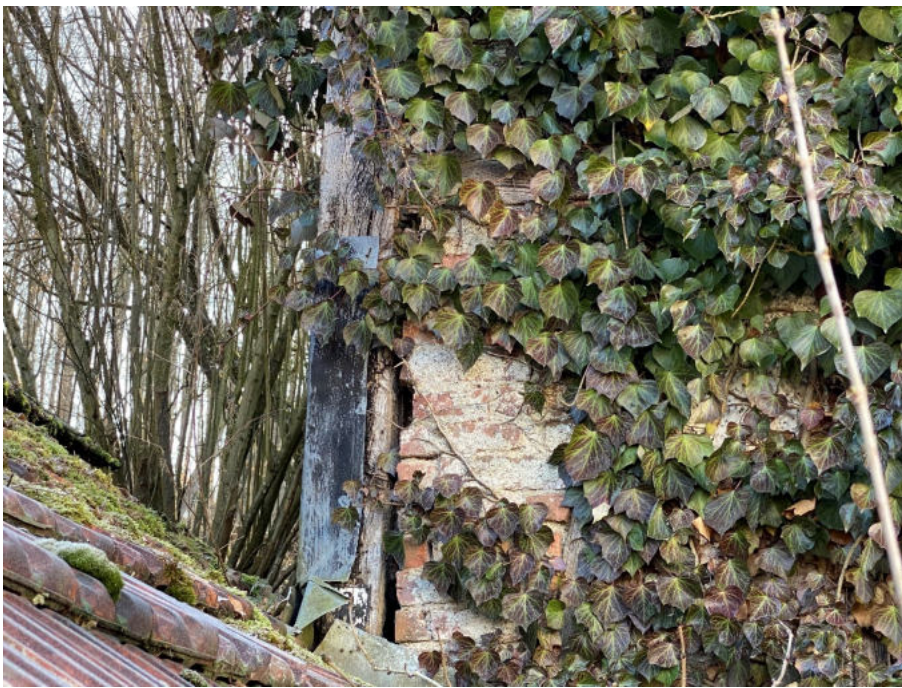
Bild 10: Hofseite, kernfaule Eckstütze, schadhaftes Mauerwerk (Westseite)

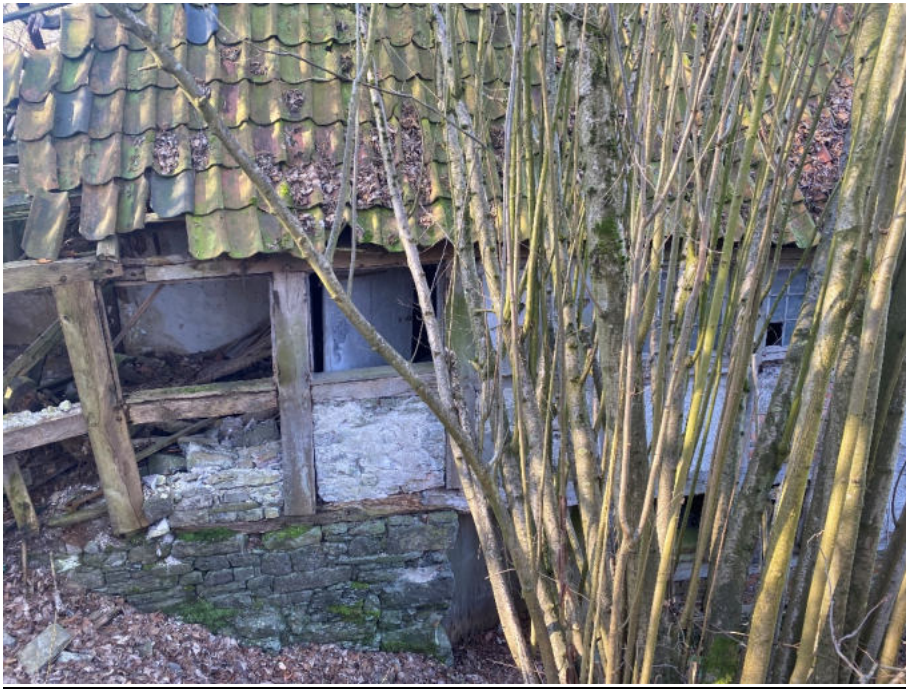
Bild 11: Hangseite, stark geschädigte und fehlende Gefache (Nordseite)

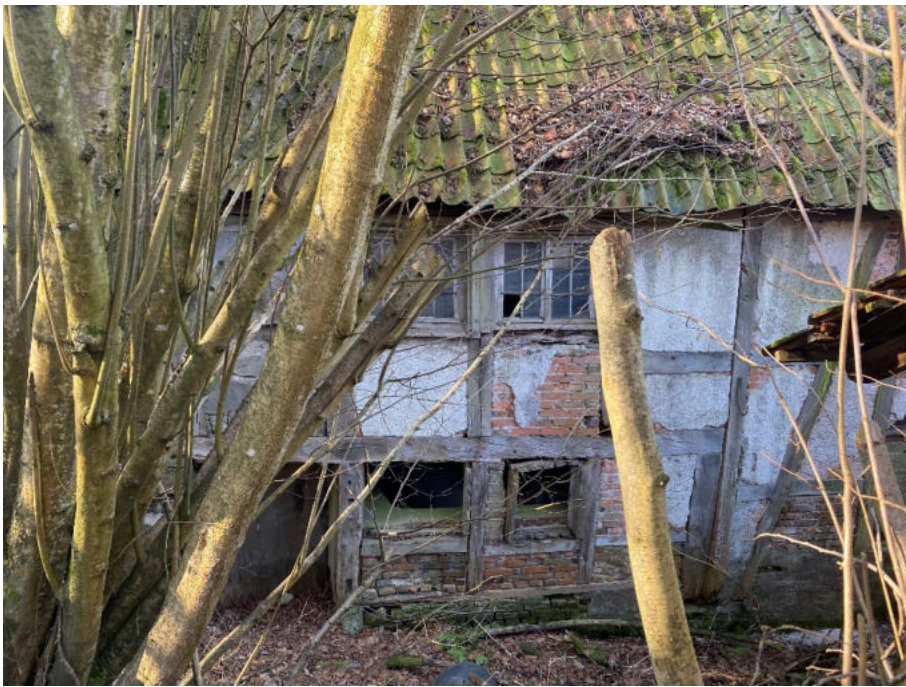
Bild 12: Hangseite, abgängige Dacheindeckung inkl. Lattung und Tragkonstruktion (Nordseite)

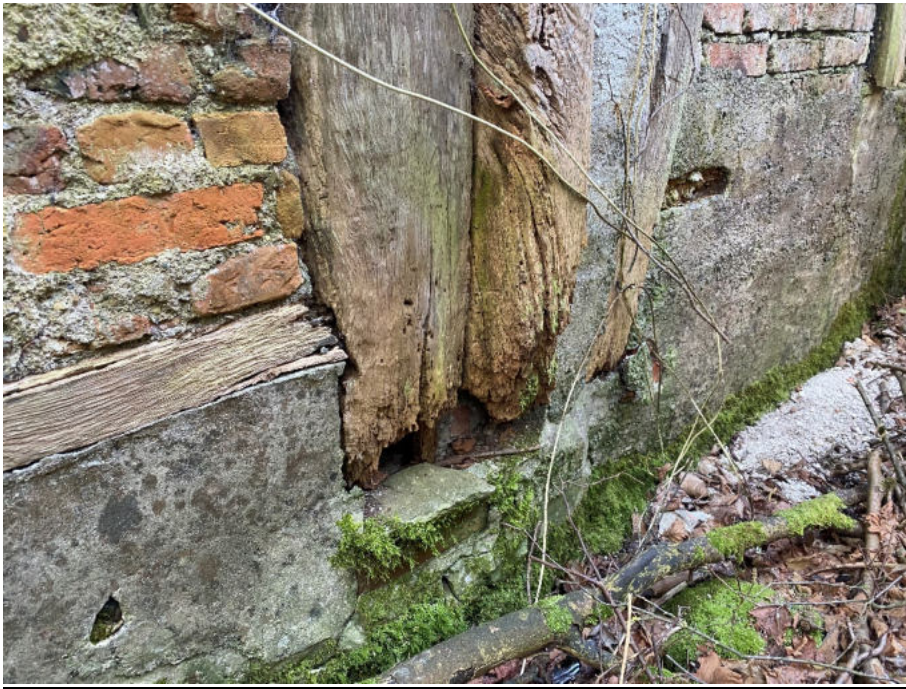
Bild 13: Hangseite, kernfauler Stützenfuß
(Nordseite)

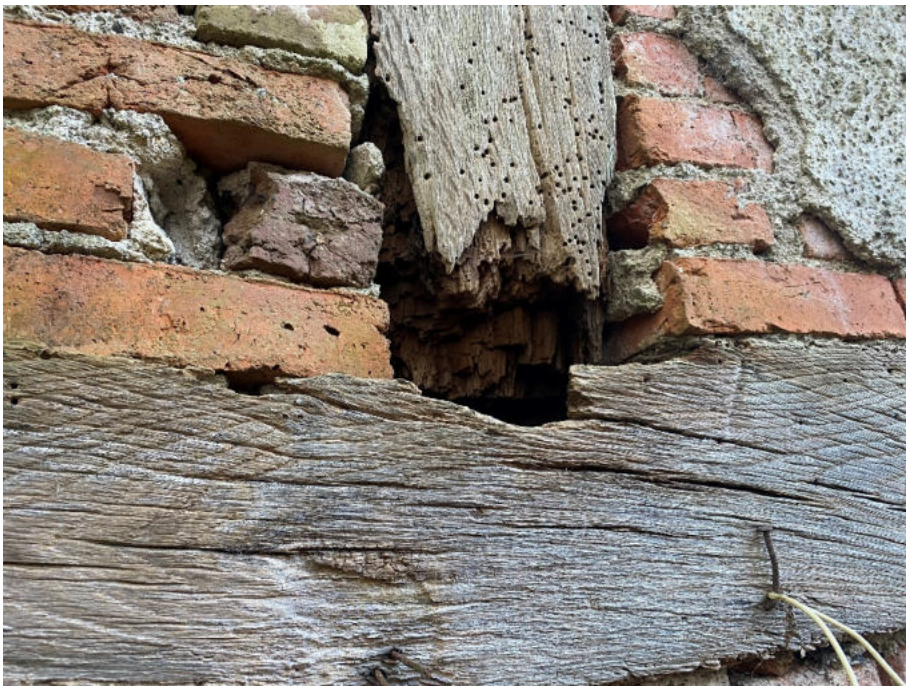
Bild 14: Hangseite, kernfaule Stütze auf
kernfaulem Riegelholz (Nordseite)

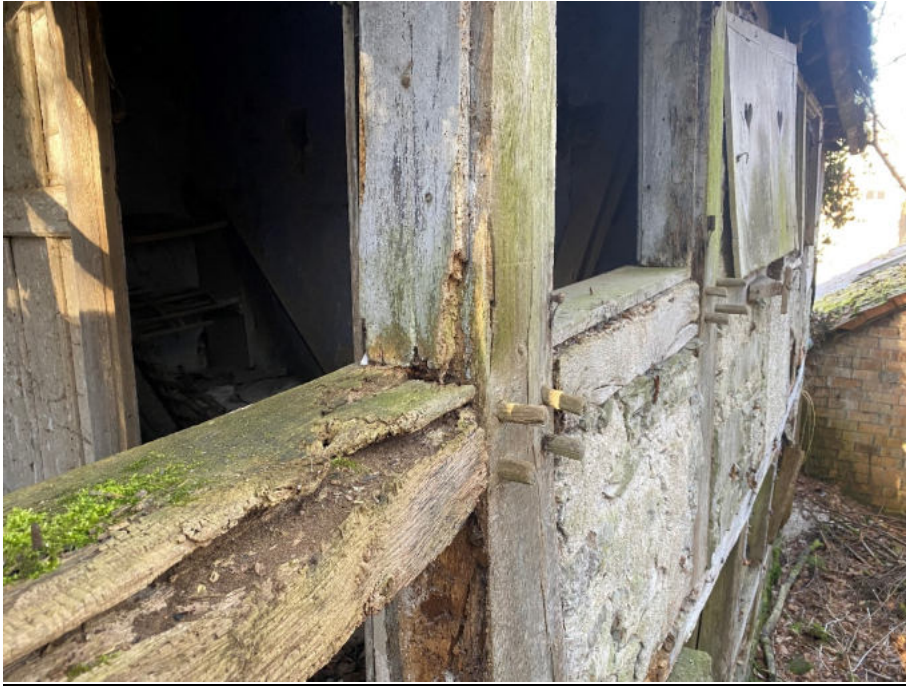
Bild 15: Hangseite, kernfauler Riegel (Nordseite)

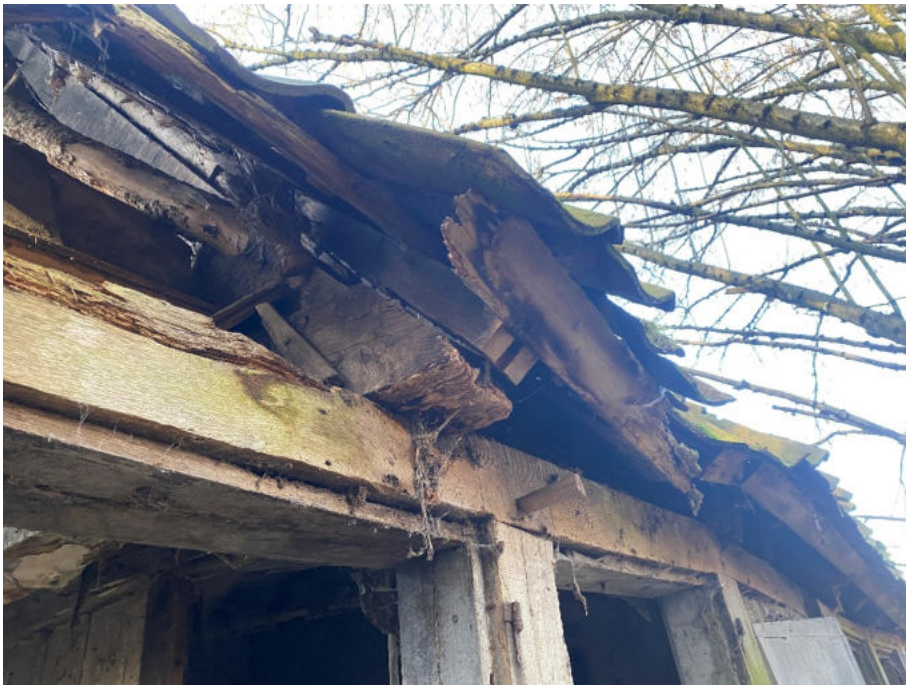
Bild 16: Hangseite, zerstörter Traufbereich
(Nordseite)

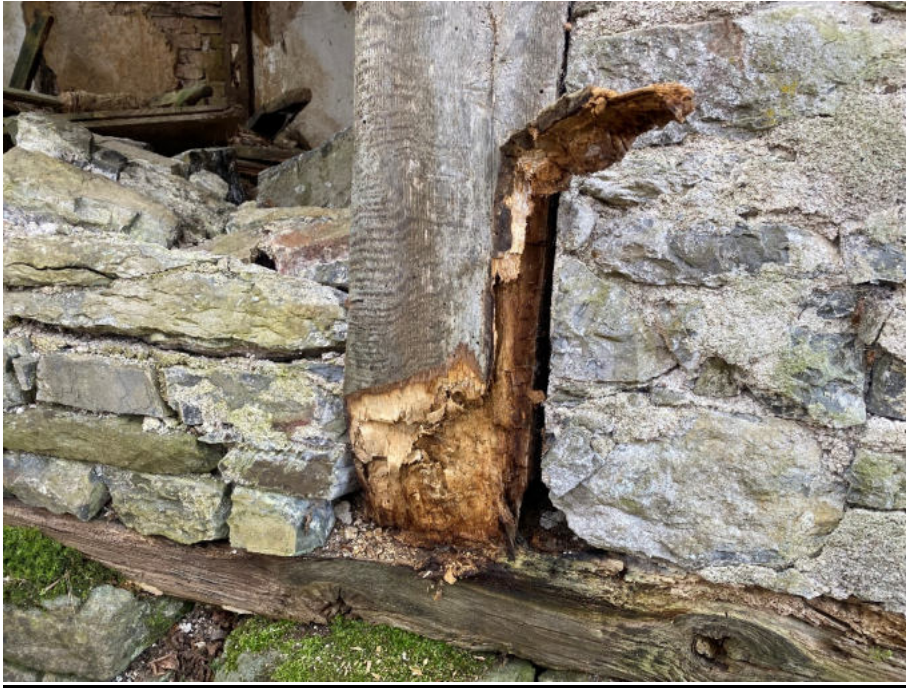
Bild 17: Hangseite, kernfauler Stützenfuß
(Nordseite)

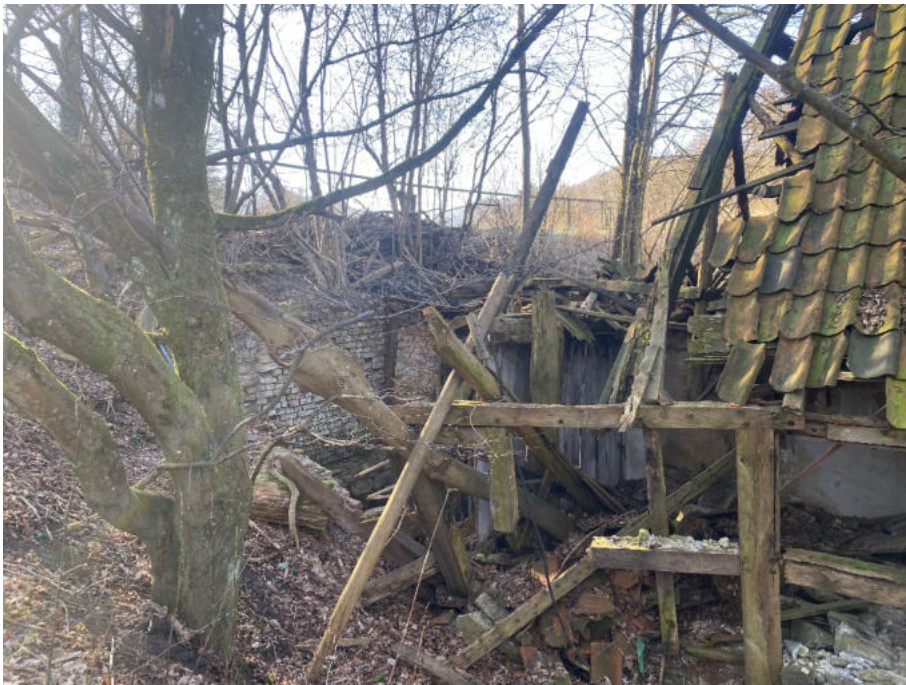
Bild 18: Hangseite, zerstörter linker Gebäudeteil
mit geschädigter Ziegel-Stützwand zur Stauseite
(Nordseite)

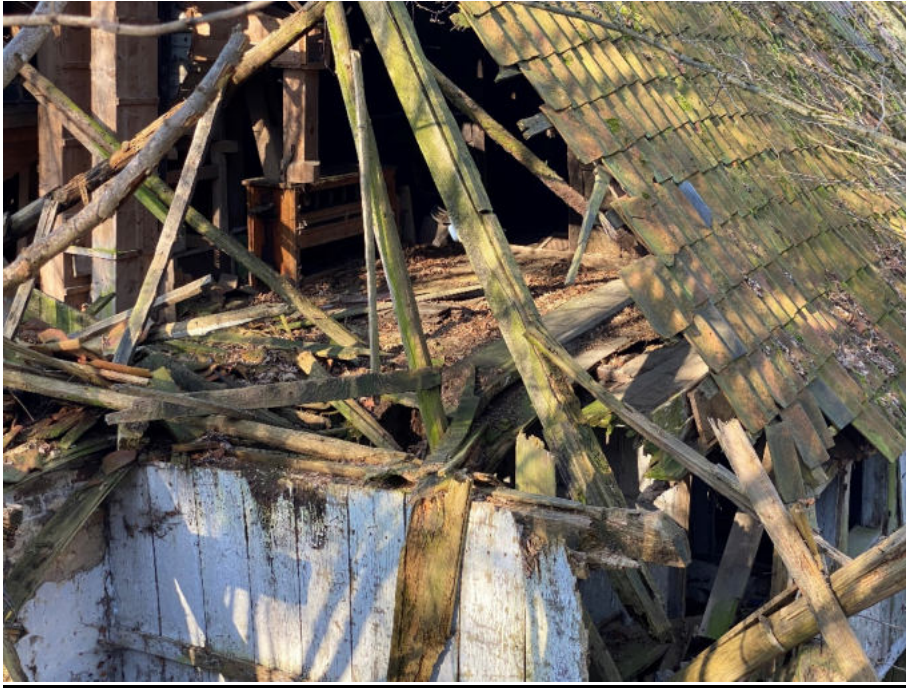
Bild 19: Stauseite, zerstörter Gebäudeteil
(Ostseite)

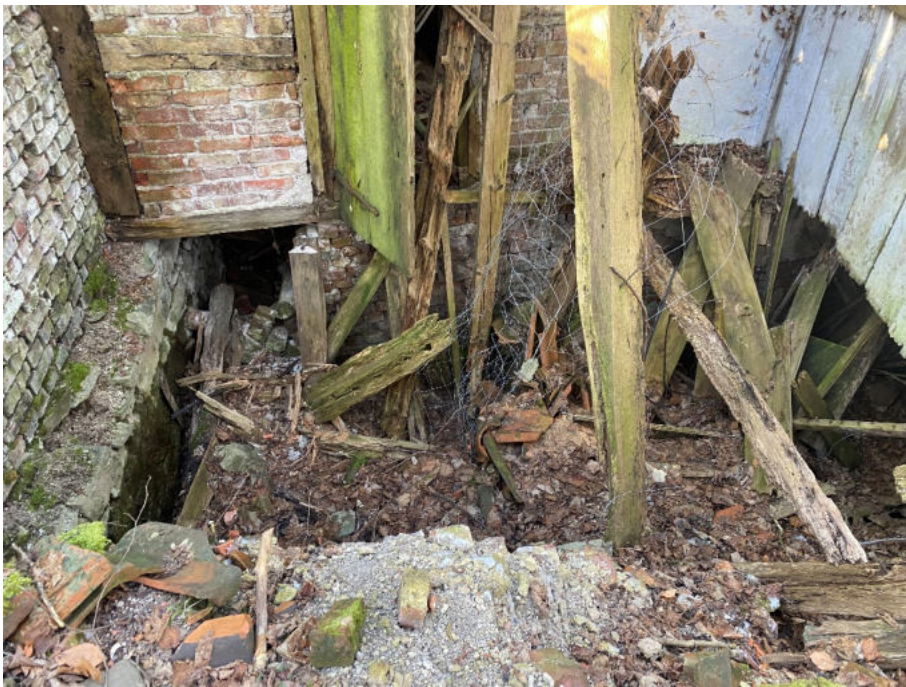
Bild 20: Stauseite, zerstörter Gebäudeteil
(Ostseite)

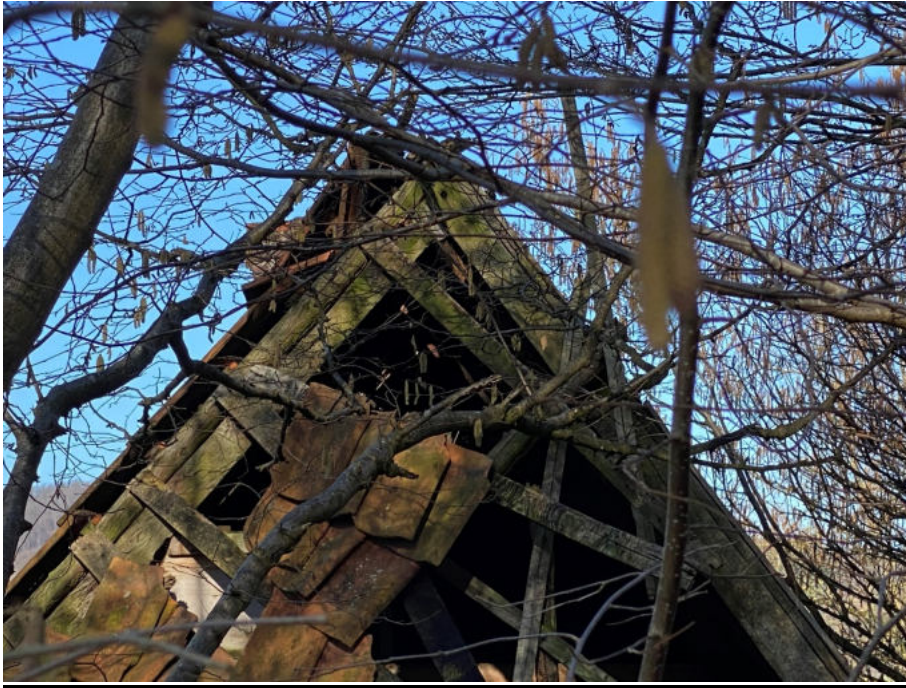
Bild 21: Stauseite, zerstörter Gebäudeteil
(Ostseite)

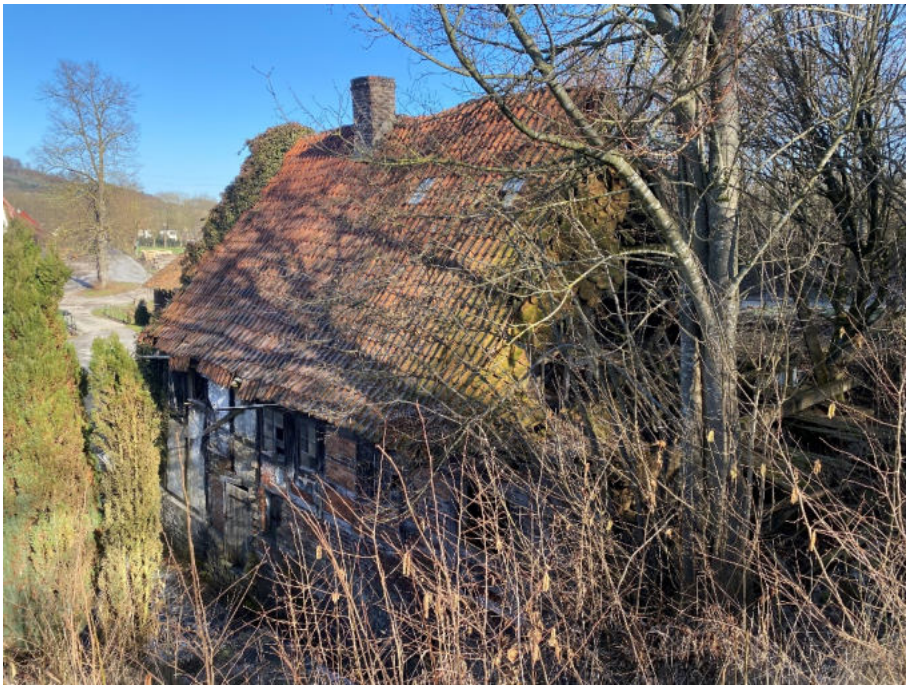
Bild 22: Wasser-/ Stauseite, vom First aus
schiebende Dacheindeckung, geneigter Kaminkopf
(Ostseite)
