Stadt Balve
Untere Denkmalbehörde
Widukindplatz 1
58802 Balve

Projekt: **Wassermühle Balve- Woklum**
Betr.: **Stellungnahme zum
baulichen Zustand; März 2023**

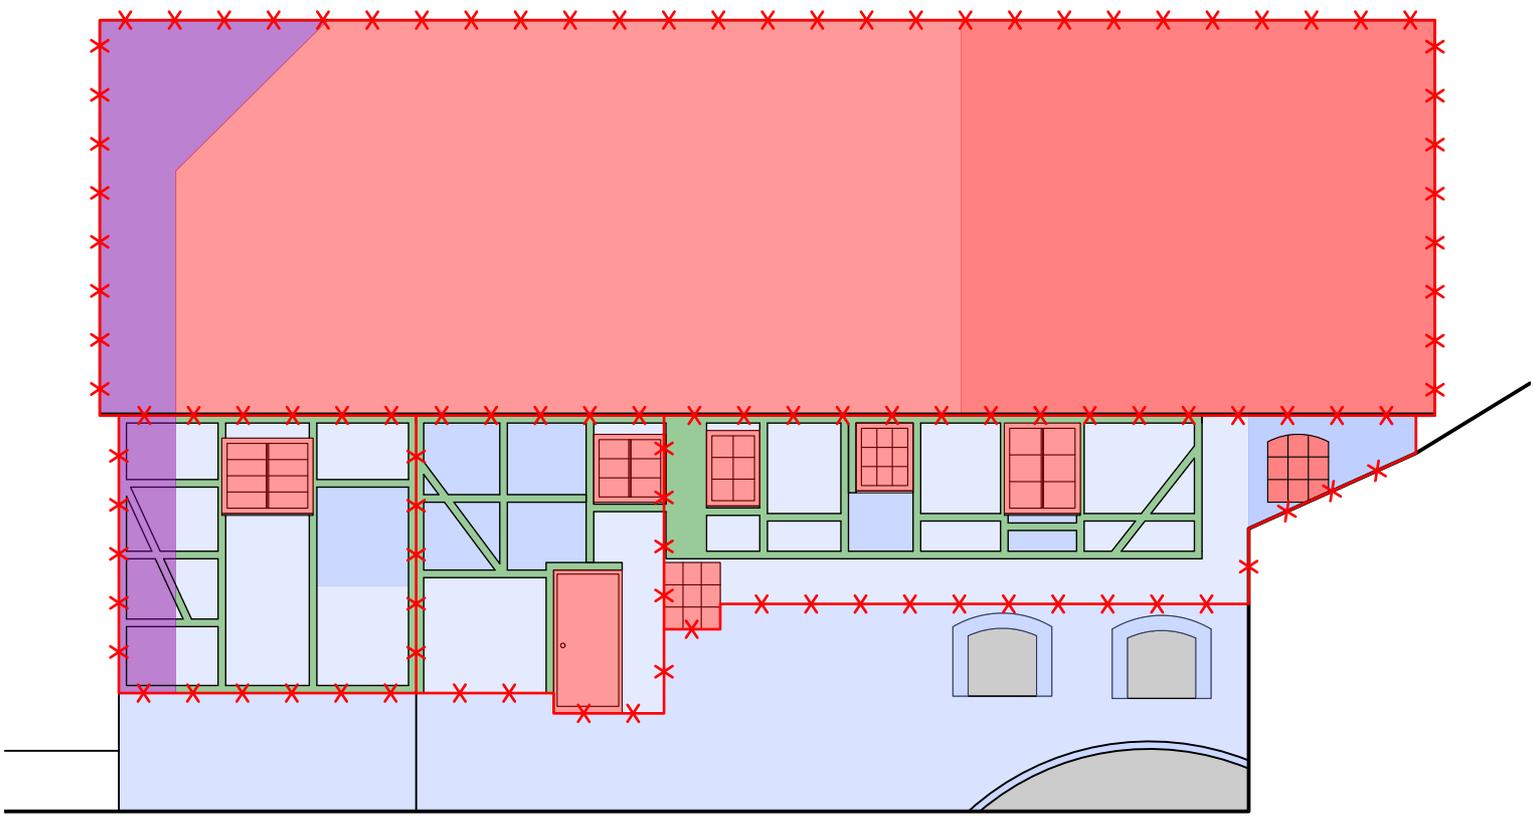
Ansicht Südwest

Das Bruchsteinmauerwerk verfällt stellenweise. Der gemauerte Bogen über dem Wasser im rechten Gebäudebereich droht einzustürzen.

Die Verfugung des Mauerwerks ist in großen Bereichen schadhaft oder fehlt vollständig. Größere Teile des Ziegelmauerwerks weisen Beschädigungen auf. Der Putz, sofern noch vorhanden, ist abgängig. Die Fachwerkkonstruktion ist fast vollständig geschädigt. Schwellen, Stützen, Rähme und Riegel sind so weit verfault, dass sie komplett erneuert werden müssten. Gleiches gilt für die Fenster und Türen.

Die Dacheindeckung inkl. Traglattung weist erhebliche Beschädigungen auf und ist abgängig.

Durch die eindringende Feuchtigkeit über einen sehr langen Zeitraum, ist davon auszugehen, dass auch die komplette Dachkonstruktion inkl. der darunterliegenden Decken schadhaft ist und einen hohen Zersetzungsgrad aufweist. Die Dachkonstruktion im rechten Gebäudeteil zur Stauseite ist bereits komplett zerstört.

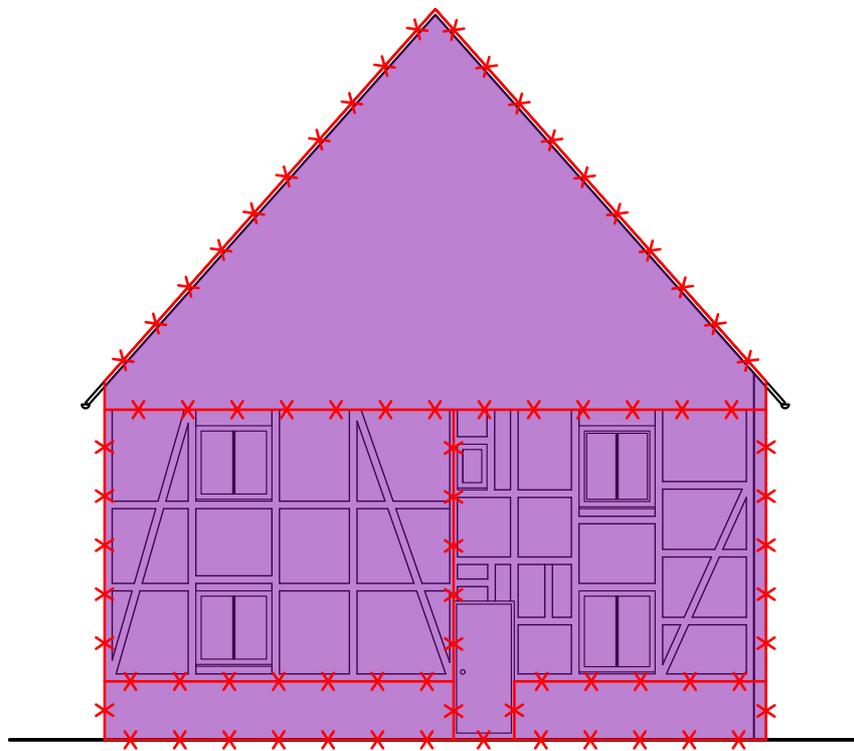
Ansicht Nordwest

Die Verfugung des Mauerwerks ist in Bereichen schadhaft oder fehlt komplett. Größere Teile des Ziegelmauerwerks weisen Beschädigungen auf. Der Putz, sofern noch vorhanden, ist abgängig. Die noch stehende Fachwerkkonstruktion ist in großen Teilen durch Fäulnis so stark beschädigt, dass die Standsicherheit der noch stehenden Gebäudeteile nicht mehr sicherzustellen ist.

Die Dacheindeckung inkl. Traglattung zeigt massive Beschädigungen auf und ist abgängig.

Ca. 90 % der Gebäudesubstanz sind so stark beschädigt oder zerstört, dass keine Instandsetzung mehr möglich ist.

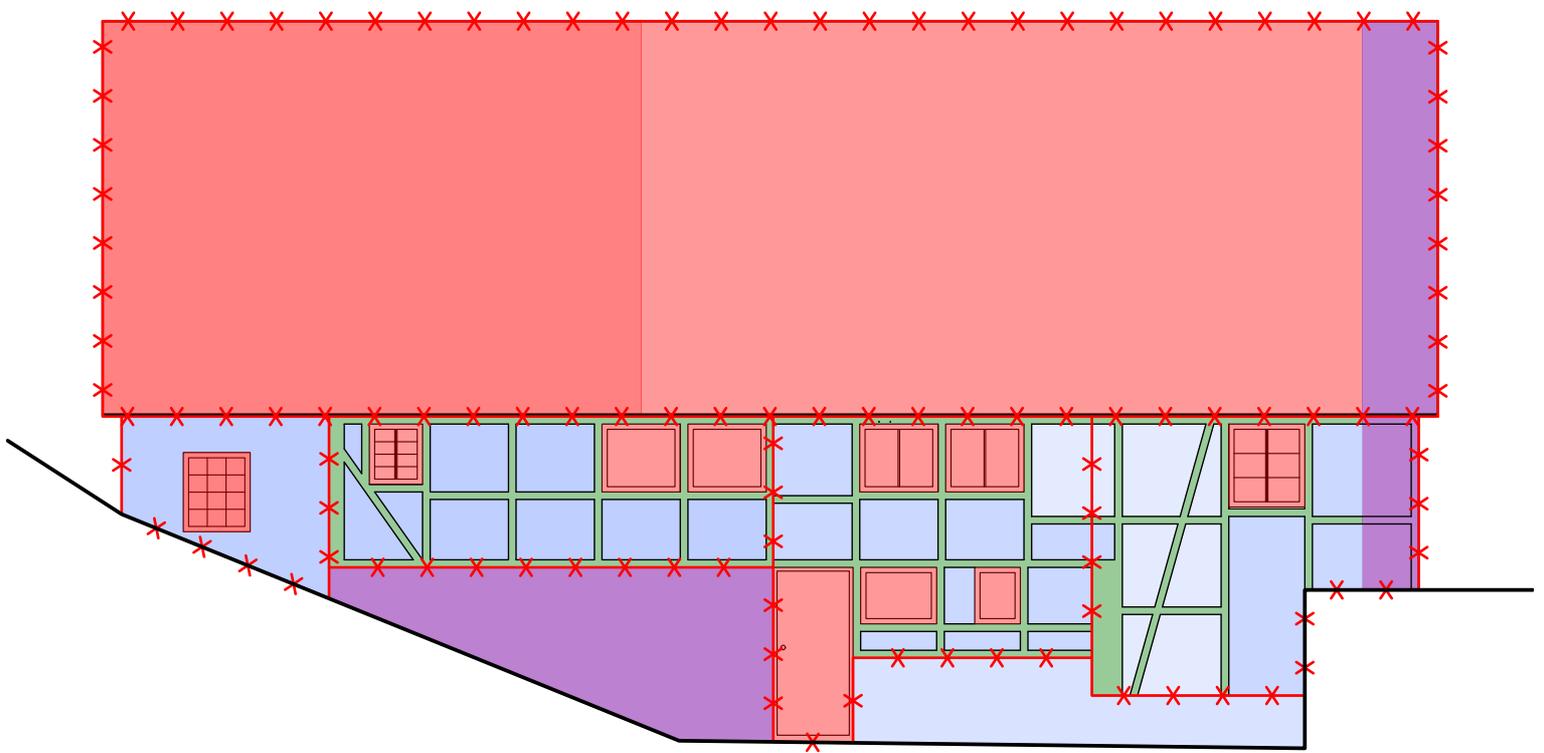
Ansicht Nordost

Durch den ausgeprägten Efeubewuchs ist eine detaillierte Schadensaufnahme nicht möglich. Es wird aber ein ähnliches Schadensbild wie auf der Hofseite, mit einem Zerstörungsgrad von mindestens 80% der Gesamtkonstruktion angenommen.
